花蓮縣政府 函

主旨：有關交通部修正公布「校園周邊人行空間改善參考指引」案，請貴校配合相關政府機關設置「通學區」標示，請查照。

校園周邊人行空間改善參考指引

交通部

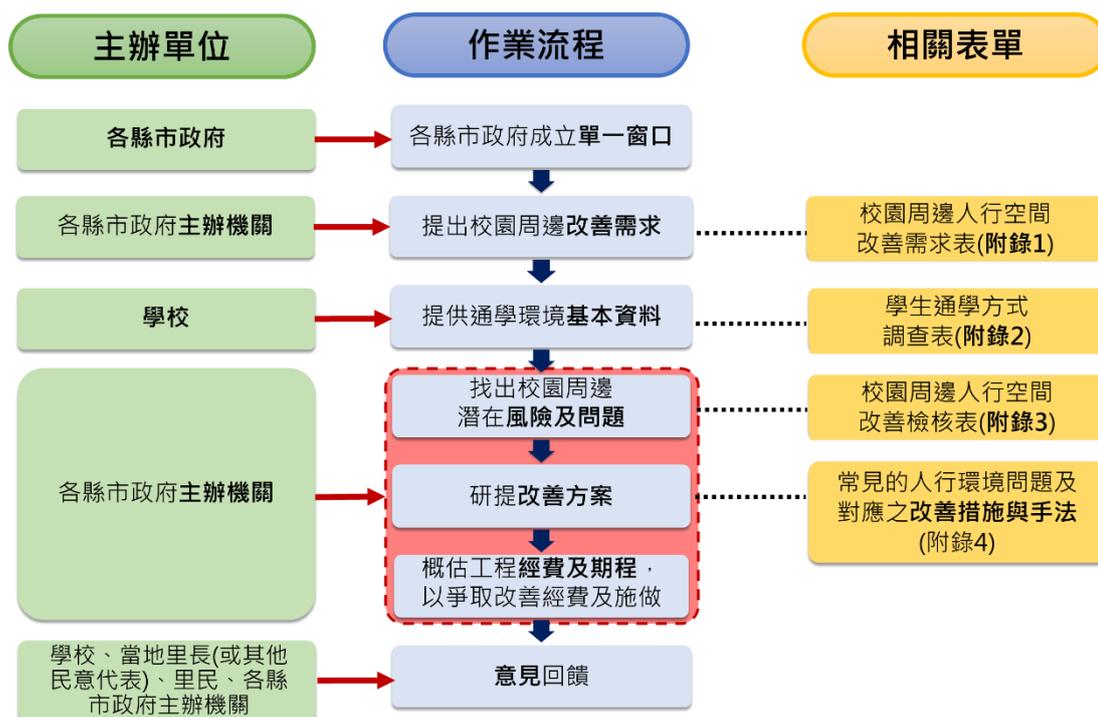
圖 1-1-1 校園周邊人行空間環境改善計畫進行流程

本指引所規劃之校園周邊人行空間環境改善計畫進行流程如圖 1-1-1 所示，流程內各項程序工作項目及主辦單位說明如下：

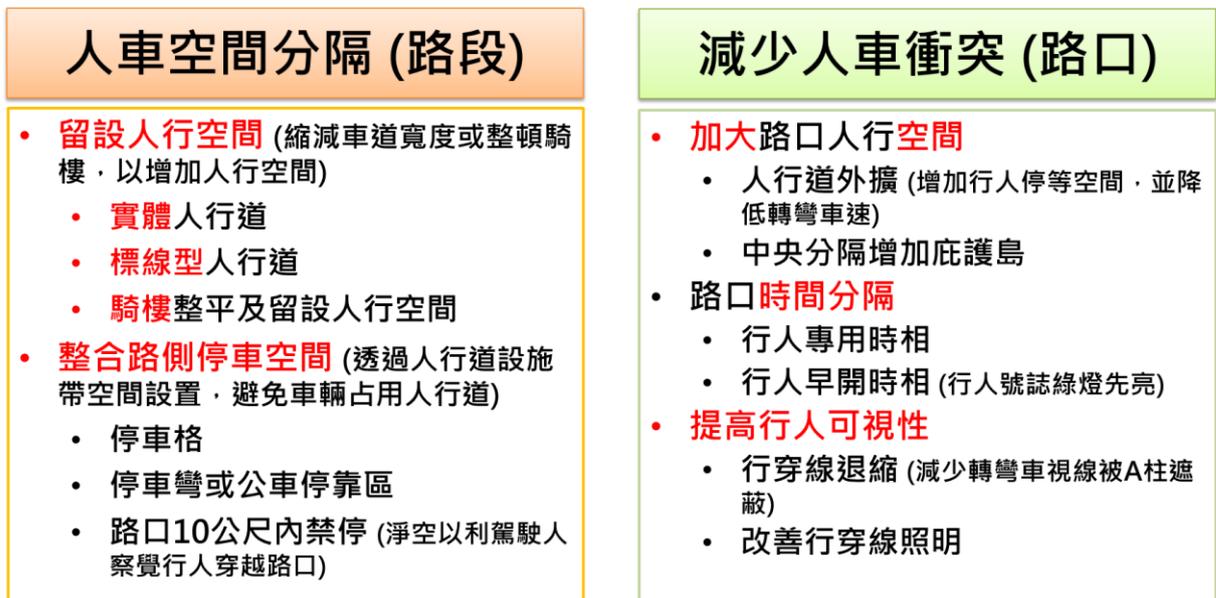
圖 2-1-1 改善人行空間基本原則

1. 人行空間改善原則：交通部與內政部於 112 年 3 月 24 日召開道安暨行人交通安全改善聯合記者會，對外說明「改善人行空間基本原則」如圖 2-1-1，以及主（次）要道路、服務道路（含巷道）之人行空間設計圖例如圖 2-1-2、圖 2-1-3，說明如何改善人行環境。交通部於 112 年 4 月 10 日將此改善基本原則及圖例函送地方政府，做為後續推動人行環境改善之參據。另圖 2-1-2 及圖 2-1-3 有關人行道及設施帶（公共設施帶）的設置應分別符合「市區道路規範」第 6 章及第 13 章之規定。

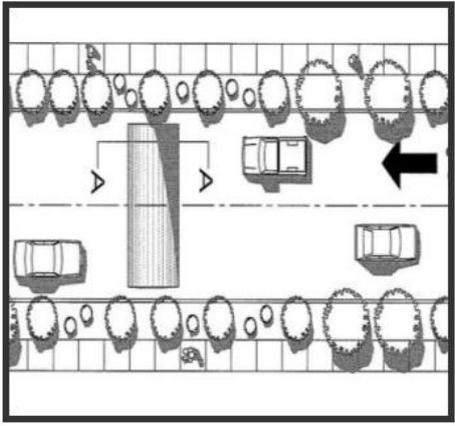
<p>(減速墊及減速丘)</p>	<ul style="list-style-type: none"> ● 適用於交通量不大道路 ● 至少需相隔75~150公尺 ● 道路縱坡在8%以上道路不宜設置 ● 不宜設置在緊急車輛動線 ● 應有顯明標示，並預先增加標誌、標線提醒。依「道路

分類	減速墊	減速丘	減速台
高度	0.025 公尺～ 0.035 公尺	0.05 公尺～0.10 公尺	0.075～0.15 公尺 設置於行人穿越道宜配 合人行道緣石高度
斜坡段坡 距比	1/10～1/7	1/20～1/10	1/25～1/10
	坡頂宜以圓弧 處理	坡頂宜以圓弧 處理	-
長度	-	-	平台段 2.4 公尺～6 公尺

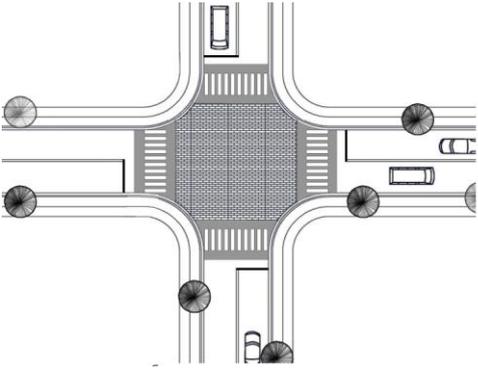
<ul style="list-style-type: none"> <li data-bbox="1075 1068 1342 1193">● 道路縱坡在 8% 以上道路不宜設置 <li data-bbox="1075 1207 1342 1332">● 大型車輛轉向交通量大道路不宜設置 <li data-bbox="1075 1346 1342 1471">● 需額外排水及附屬設施配合設計 <li data-bbox="1075 1485 1342 1610">● 可增加鋪面顏色或材質之區隔 <li data-bbox="1075 1624 1342 1816">● 應有顯明標示，並預先增加標誌、標線提醒 <li data-bbox="1075 1830 1342 2009">● 依據「市區道路規範」第 12.5.2 節有關路口高差幾何

高度	0.075～0.15 公尺 (配合人行道高緣石高度)
斜坡段變化率	1/40～1/25

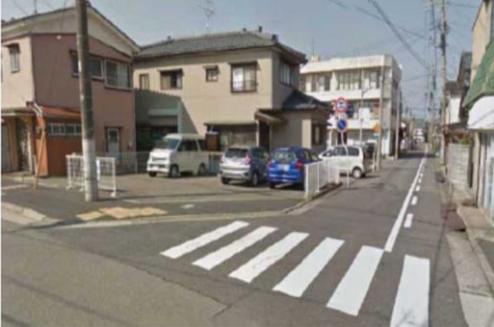
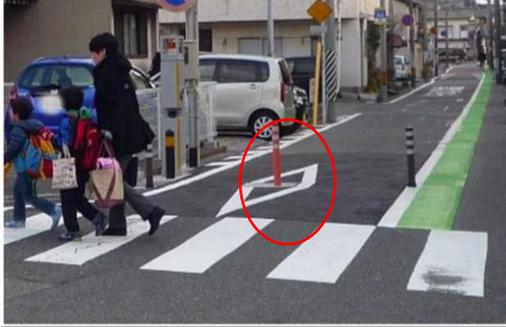
圖 2-2-1 交通量的抑制-以新潟縣新潟市為範例

- (1) 路口處設置升降式交通桿：在路口處設置升降式交通桿，以減少通勤時間的交通量，如圖 2-2-1 所示。

<p>➤ 通過性車輛較多，車輛高速通過時很危險。</p>	<p>➤ 於路口處設置升降式交通桿以減少通勤時間的交通量。</p> <p>➤ 於平日時間早上 7:30 至早上 8:15（通學時間）實施管制。</p>

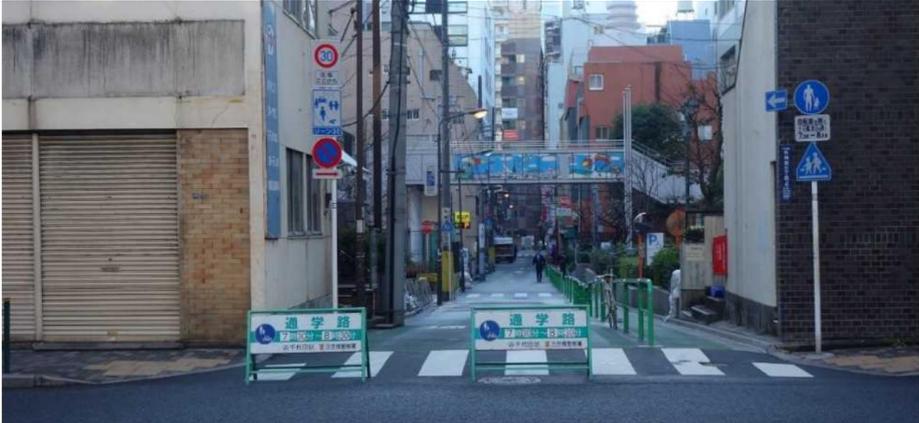
圖 2-2-2 以擺設路障進行通行時間管制

- (2) 擺設路障：進行通行時間管制，將通學區、購物區等區域一段時間內禁止車輛通行，可以控制交通，暫時將道路變成行人空間，如圖 2-2-2 所示。

<p>➤ 將通學區、購物區等區域一段時間內禁止車輛通行，可以控制交通，暫時將道路變成行人空間。</p> <p>➤ 需手動擺設及移除，且需要當地居民配合。</p>

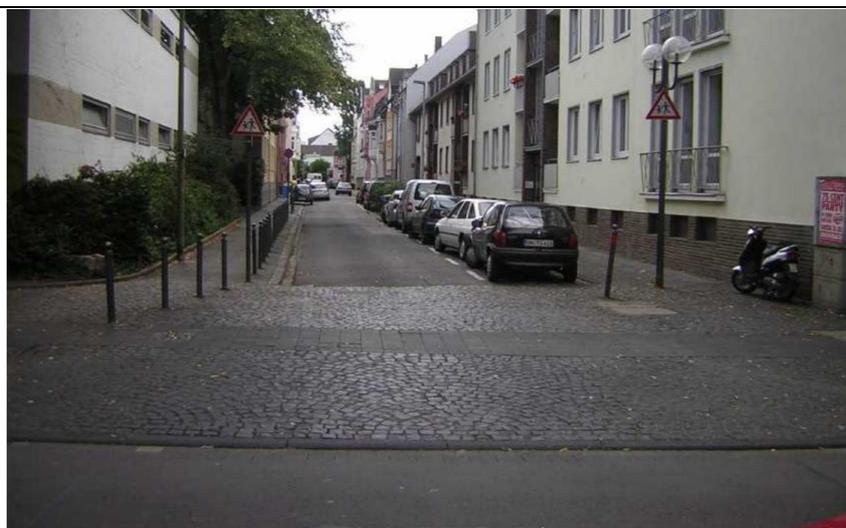
圖 2-2-3 連續型磚式鋪面以抑制車流（圖例引用德國案例）

- (3) 磚式鋪面（人行道&路口）：利用磚式路面連結人行道及路口以抑制車流，如圖 2-2-3 所示。

► 人行道及路口處皆鋪設磚式鋪面並連結，以抑制通過車流。

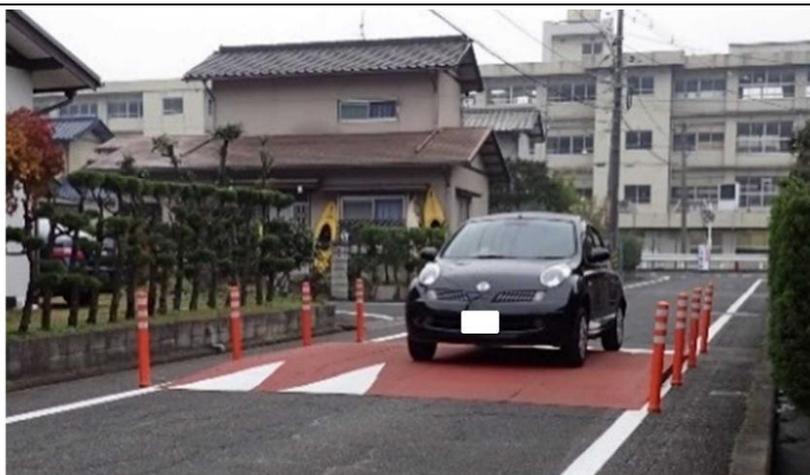
圖 2-2-4 廣島縣福山市在無人行道處設置減速墊的情況

- A. 路段：於路段中佈置減速墊或減速丘，以達到車速降低的效果，如圖 2-2-4 所示。

► 於路中設置減速墊

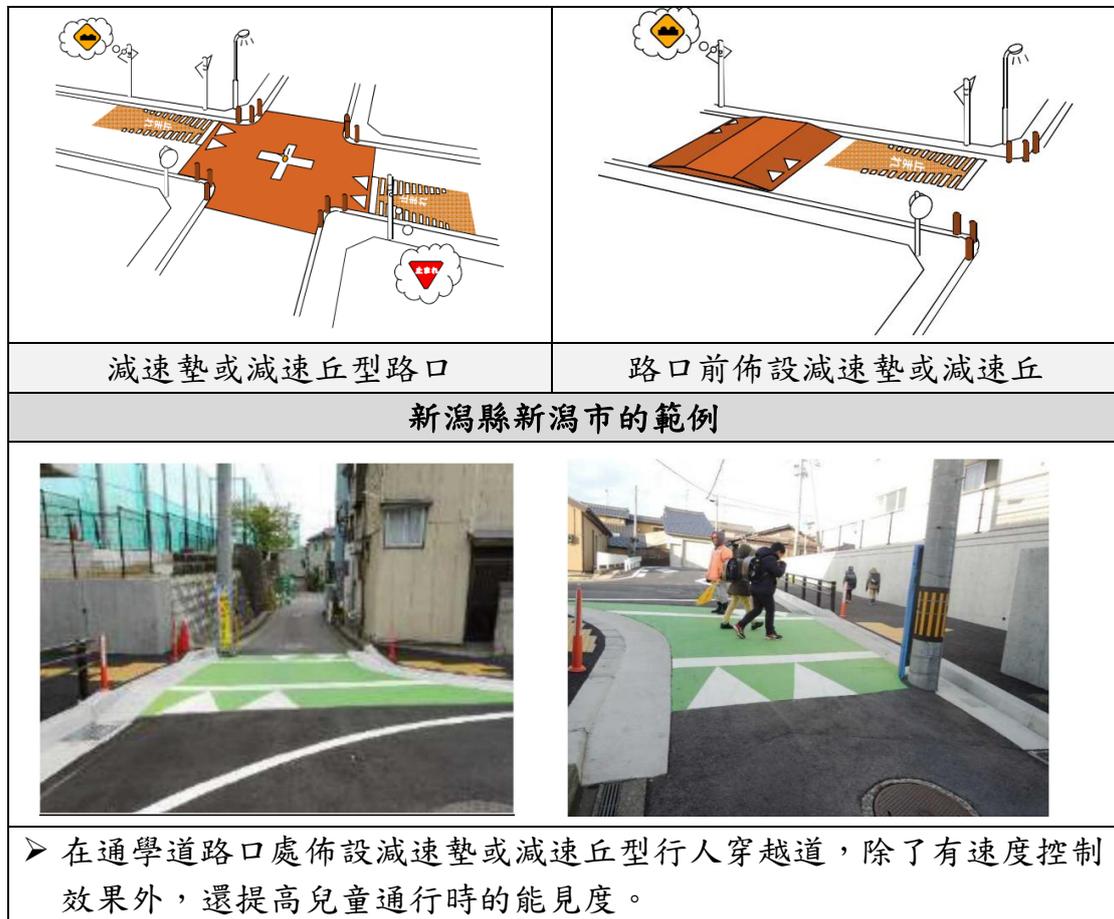
圖 2-2-5 新潟縣新潟市在通學道路口處佈設減速丘型行人穿越道
資料來源：[5]，本指引整理。

B. 路口：於路口前設置減速墊或減速丘，或設置減速墊或減速丘型路口，亦會讓駕駛感覺不舒服，讓駕駛者控制車速。在通學道路口處設置減速墊或減速丘型行人穿越道，除了有速度控制效果外，還提高兒童通行時的能見度，如圖 2-2-5 所示。

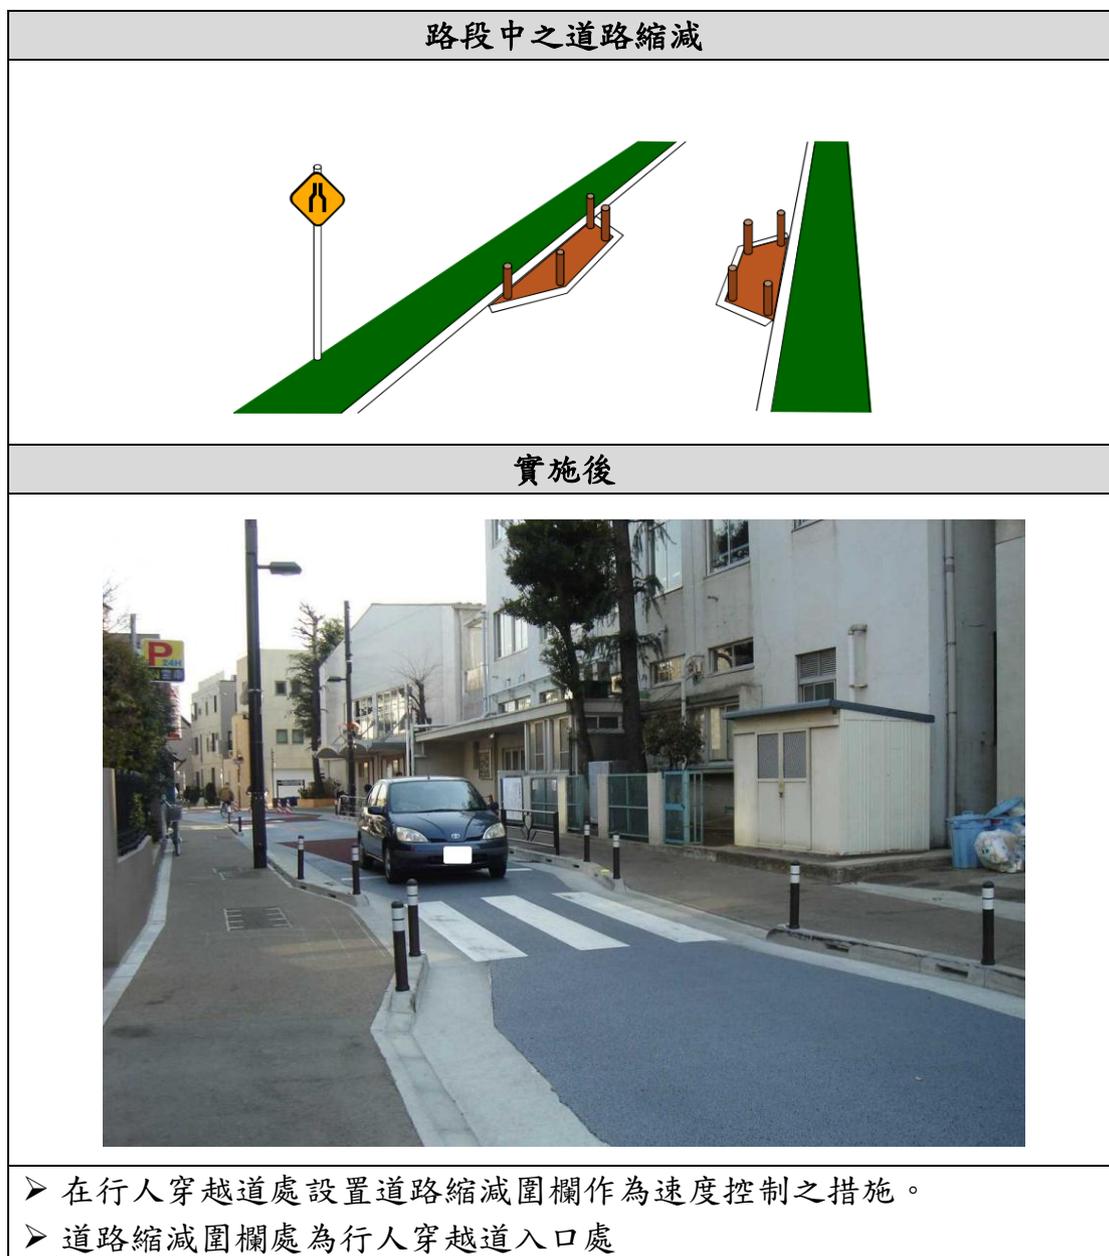
圖 2-2-6 東京都文京區推動路段縮減道路的情況

A. 路段：在車輛速度快的路段中之路側設置道路縮減圍欄，在視覺上呈現道路寬度之縮減，配合設置減速墊或減速丘處之速度控制效果更大，如圖 2-2-6 所示。

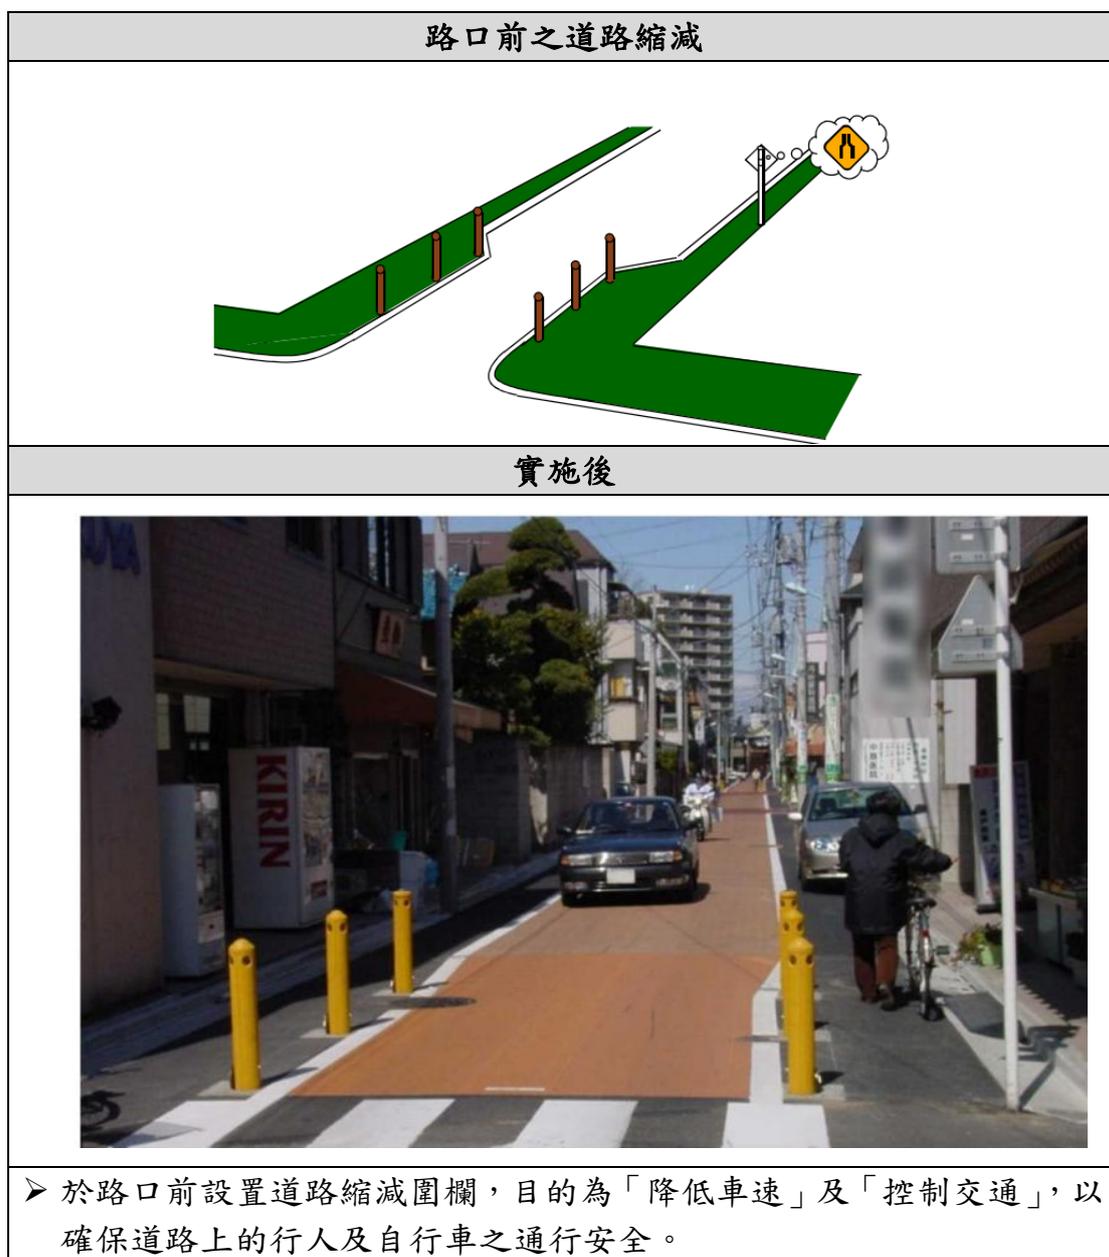
B. 路口：在車輛速度快的路口中之路側設置道路縮減圍欄，在視覺上呈現道路寬度之縮減，如圖 2-2-7 所示。

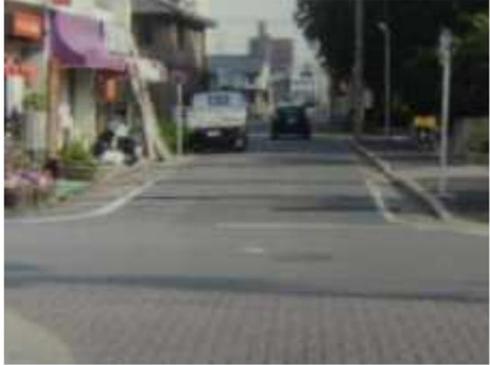
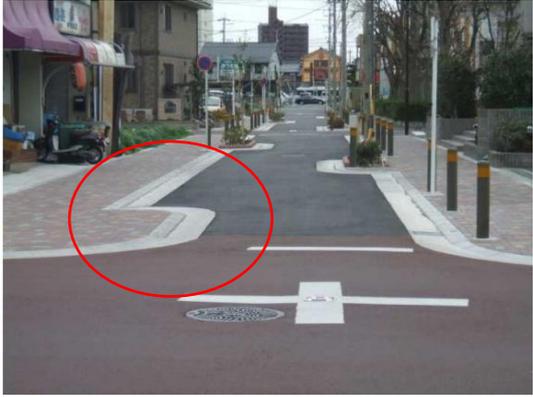
圖 2-2-8 愛知縣名古屋市設置彎路之情況

(3) 彎路設計：在事故較多的把道路，重新設計成彎路，可以降低通過車流之車速。而彎路設計可以分為截角式或平滑曲線式的樣式，如圖 2-2-8 所示。

<p>➤ 通過交通量較多且通行車輛快速，因此存在危險。</p>	<p>➤ 重新以截角式彎路設計，並拓展兩側人行道的空間以及路口改採彩色鋪面，以降低通行車輛速度。</p>

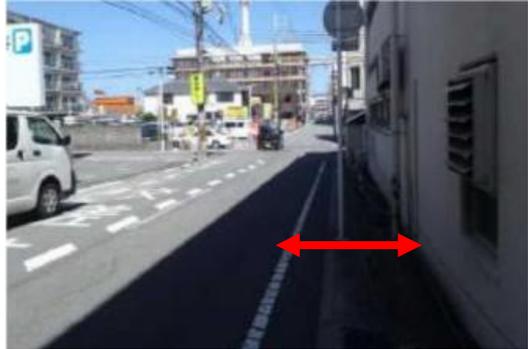
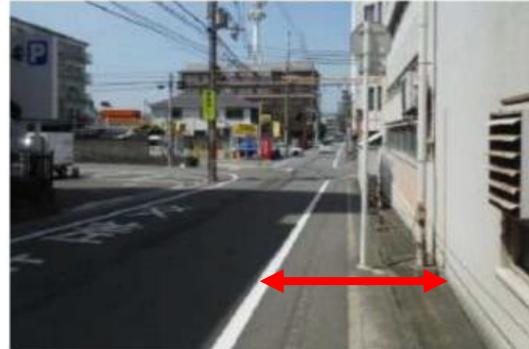
圖 2-2-9 和歌山縣和歌山市路面標線情況

A. 路段 (縮減車道寬度): 在車速較高的路段塗銷道路中心線, 重新分配道路空間, 如圖 2-2-9 所示。

<p>➤ 車輛速度快, 存在危險。</p>	<p>➤ 消除中心線, 透過縮減車道寬度來加寬路肩。</p>

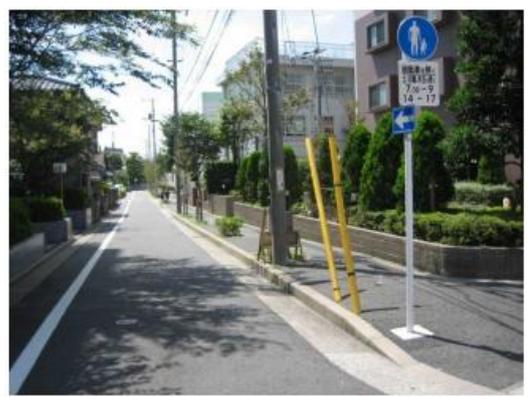
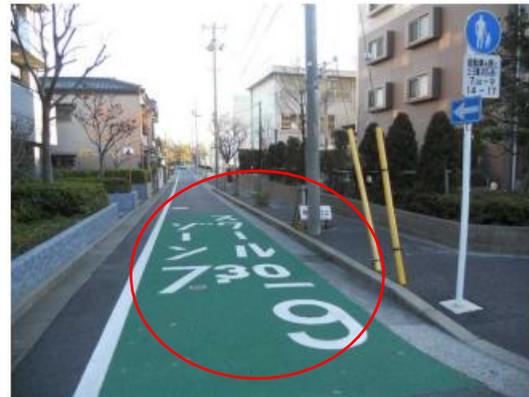
圖 2-2-10 東京都江戶川區標字情況

B. 路口 (通學道入口處路面標字): 透過路面標字或搭配標誌, 提醒車輛駕駛需注意路況, 如圖 2-2-10 所示。

<p>➤ 有管制時間的行人專用道路, 但有車輛經過。</p>	<p>➤ 在校園周邊通學道入口處繪設路面標字, 並告知該段道路為通學道。</p>

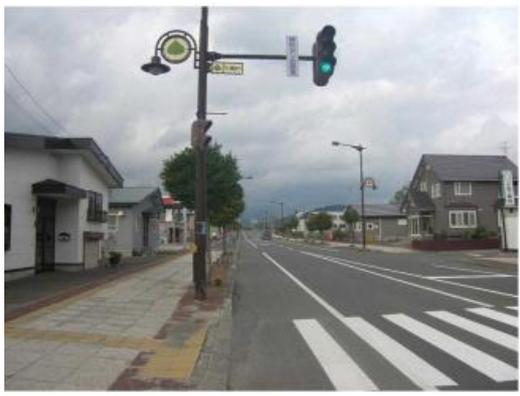
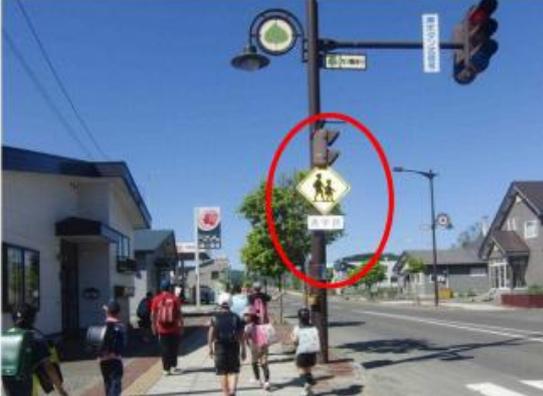
圖 2-2-11 北海道地方振興局旭川開發建設部標示情況

A. 路段：設置警告標誌，提醒用路人該路段為通學道，如圖 2-2-11 所示。

<p>➤ 汽車及自行車不知道該路段為通學道</p>	<p>➤ 設置警告標誌，提醒用路人該路段為通學道。</p>

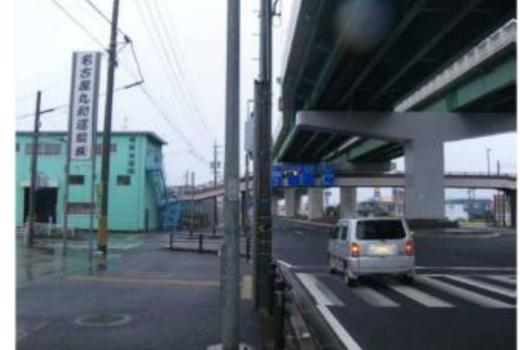
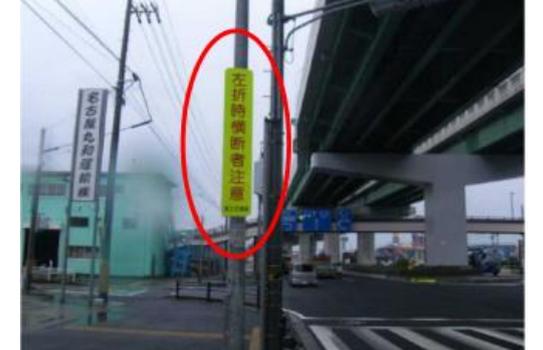
圖 2-2-12 中部地方整備局名古屋國道事務所標示情況

B. 路口：設置左轉車輛注意警告標誌提醒車輛駕駛注意行人²，如圖 2-2-12 所示。

<p>➤ 由於交通量多繁忙，行人過路口時存在危險。</p>	<p>➤ 設置標誌以提醒車輛駕駛注意行人。</p>

² 日本之車輛駕駛採右駕，而我國則採左駕，若此措施應用於國內則須改設置「右轉」車輛注意警告標誌。

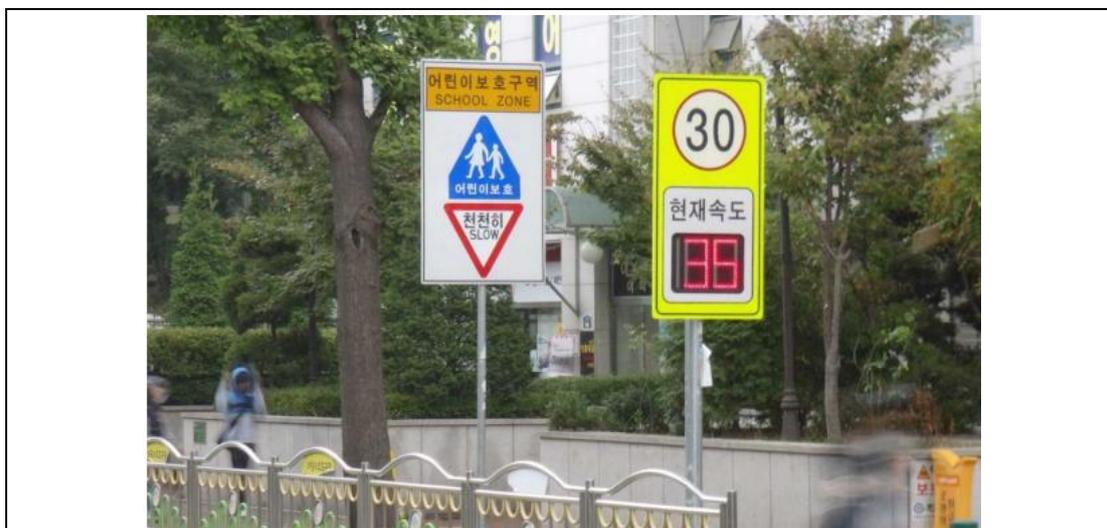
圖 2-2-13 韓國首爾市安裝情況

- (6) 車速偵測警示牌面：安裝車速偵測警示牌面，提醒駕駛者目前時速，如圖 2-2-13 所示。

➤ 車速偵測警示牌面顯示超速車輛車速³

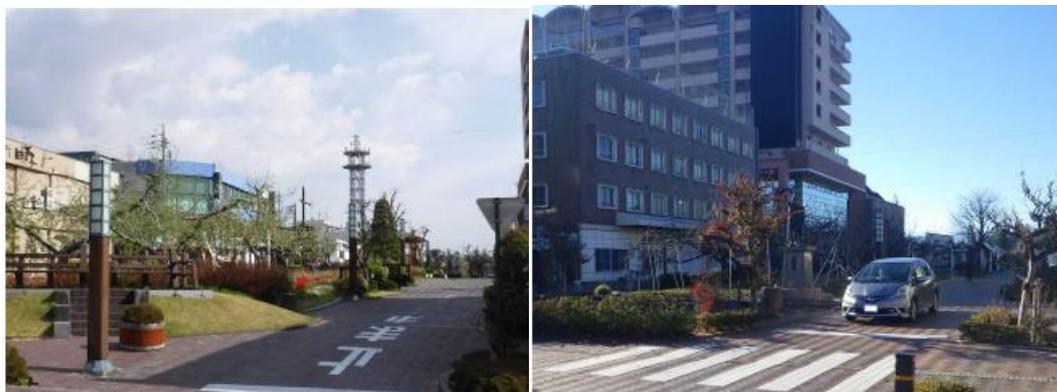
圖 2-2-15 長野縣飯田市設施情況

A. 路段：人行道和車道鋪設相同的磚式路面，以控制車速及車輛進入，如圖 2-2-15 所示。

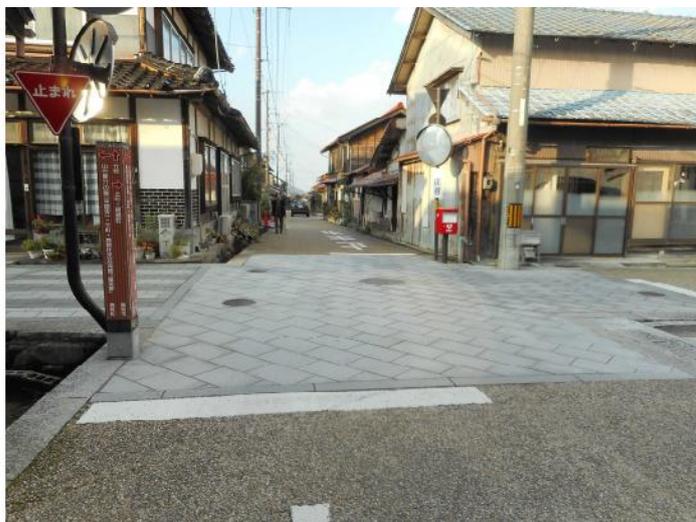
圖 2-2-16 鳥取縣鳥取市鋪設情況

B. 路口：在遊客較多的路口處鋪設磚式路面，如圖 2-2-16 所示。

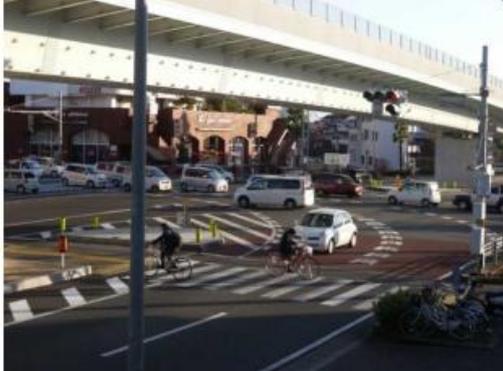
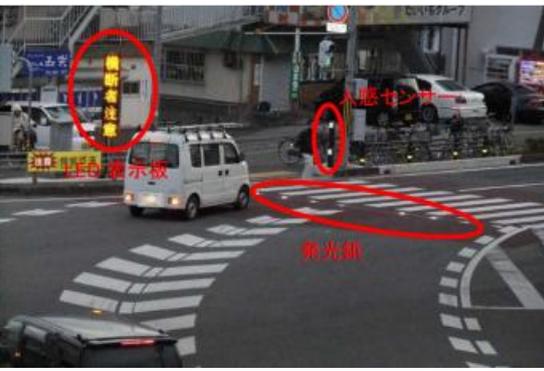
圖 2-2-17 四國地方鋪設情況

- (9) 行人穿越道偵測系統：使用偵測器偵測穿越行人穿越道的行人及自行車，並使用 LED 顯示器提醒行人和自行車正在穿過路口，如圖 2-2-17 所示

<p>➤ 該縣交通量最高的路口，常有左轉或右轉車輛與過路口的行人和自行車等事故發生。</p>	<p>➤ 安裝了行人穿越道偵測系統，以提高行人及自行車過路口時的能見度。</p>

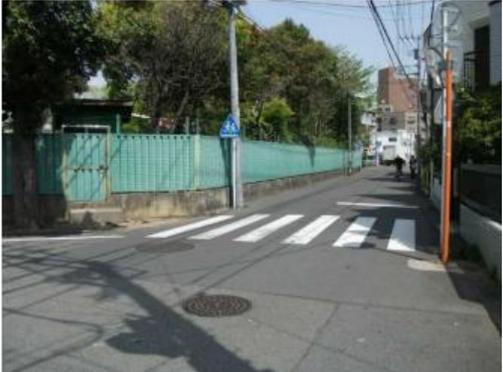
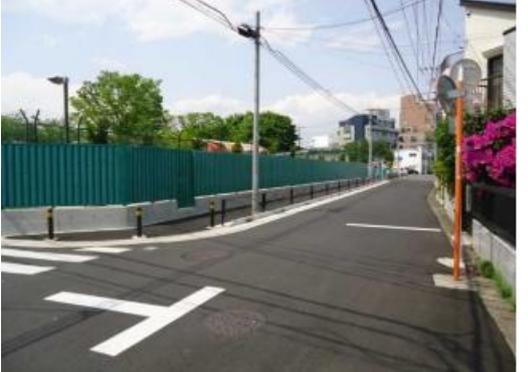
圖 2-2-18 利用學校提供的土地修建人行道（神奈川縣川崎市）

- (1) 設置人行道：將行人與車輛分開，降低了行人與車輛碰撞的風險，增加了行人的安全，如圖 2-2-18 所示。

<p>➤ 由於缺乏人行道而存在危險</p>	<p>➤ 利用學校提供的土地鋪設人行道。</p>

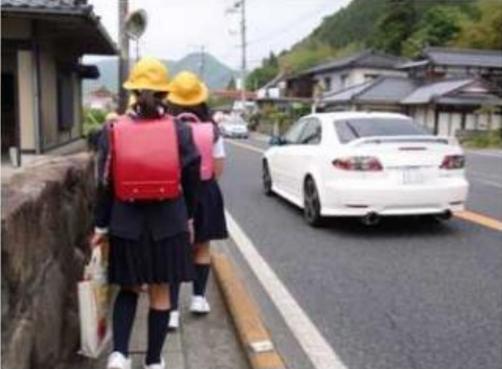
圖 2-2-19 中國地方拓寬情況

(2) 拓寬人行道：拓寬通行困難的人行道，確保行人安全通行空間，如圖 2-2-19 所示。

<p>➤ 由於人行道狹窄，往來通行困難，行人存在危險。</p>	<p>➤ 拓寬人行道，確保行人安全通行空間。</p>

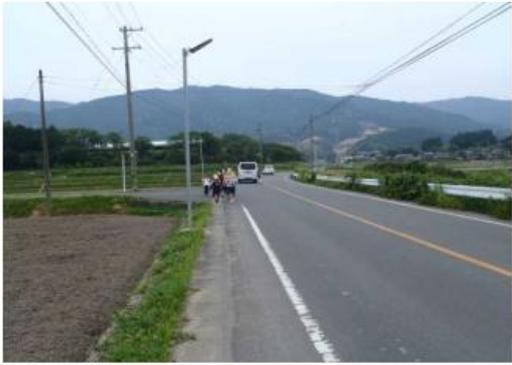
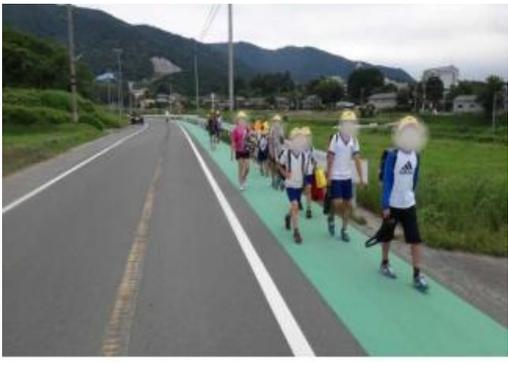
圖 2-2-20 愛知縣新城市拓寬情況

(3) 拓寬路側空間：將行人與車輛分開，降低了行人與車輛碰撞的風險，增加了行人的安全，圖 2-2-20 所示。

<p>➤ 由於車速快且缺乏人行道，因此存在危險。</p>	<p>➤ 塗銷道路中心分向線、縮減車道寬度、路側彩色路面。</p>

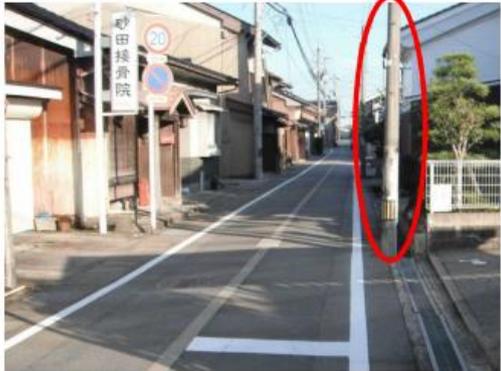
圖 2-2-21 富山縣路邊電線桿遷移情況

- (4) 拆除電線桿：由於電線桿使行人通行空間變窄，阻礙了行人連續步行動線，行人被迫在車道上行走。透過改善公用設施共同管道將電線桿移除，行人通行空間不再有電線桿，圖 2-2-21 所示。

<p>➤ 在狹窄道路且路邊有電線桿的地方，兒童進入道路時很危險。</p>	<p>➤ 遷移電線桿的搬遷 ➤ 改善路側帶（側溝蓋改善）</p>

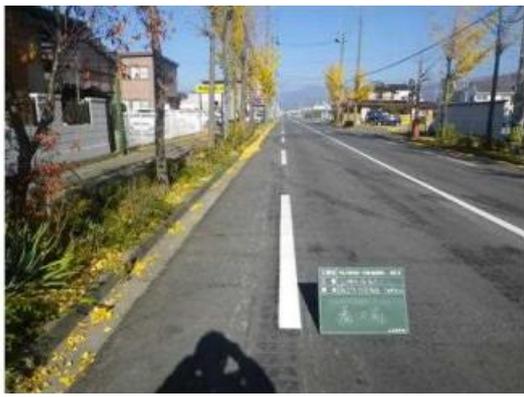
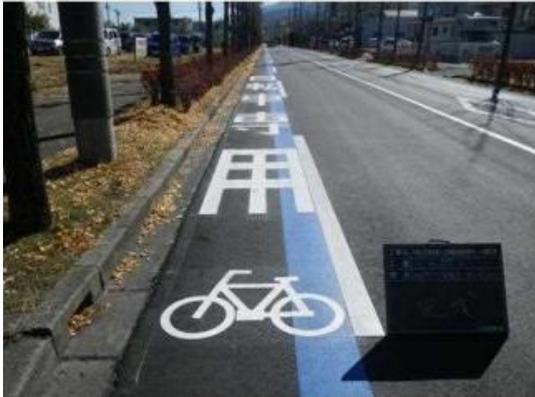
圖 2-2-22 長野縣諏訪市改善自行車專用道情況

- (5) 自行車通行空間改善：消除行人與自行車的交織，降低了行人與自行車碰撞的風險，圖 2-2-22 所示。

<p>➤ 兒童上下學時，行人與自行車聚集在人行道上。</p>	<p>➤ 設置自行車專用道，將行人和自行車分開。</p>

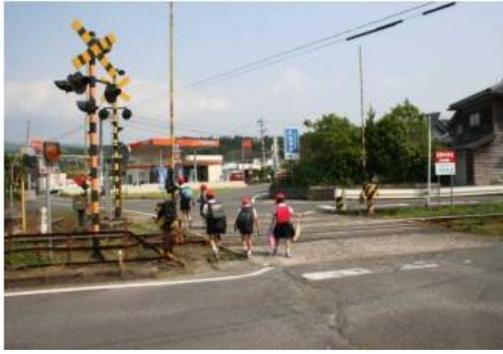
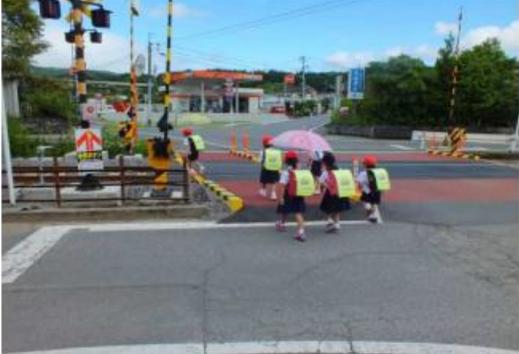
圖 2-2-23 鹿兒島縣湧水町拓寬平交道口改善人行道情況

- (6) 平交道二側增設人行道：透過增設人行道，創造行人通行空間，將行人和車輛分開。像是利用遮斷機、一些路緣石進行物理隔離；利用標線和彩色路面進行視覺隔離，圖 2-2-23 所示。

<p>➤ 平交道口沒有人行道。</p>	<p>➤ 拓寬平交道口並設置人行道。</p>

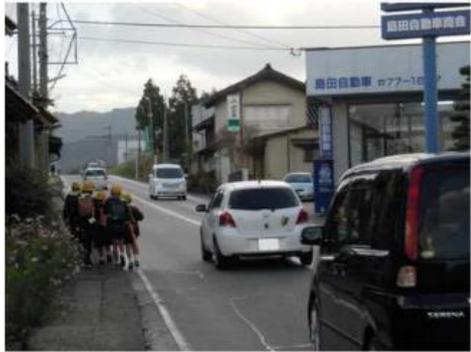
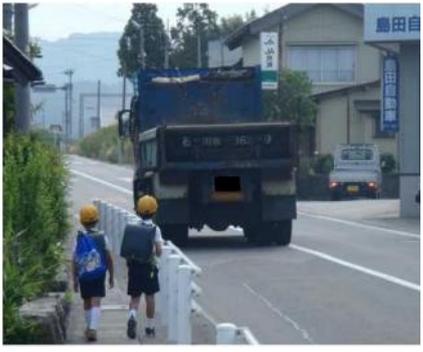
圖 2-2-24 石川縣設置護欄情況

- (7) 設置護欄：防止車輛偏離道路，可以確保行人等的安全。另外，防止行人等無故進入車道或橫越道路，保證行人安全，圖 2-2-24 所示。

<p>➤ 人行道狹窄，有時行人會走在車道上。</p> <p>➤ 上下班時間交通壅塞。</p>	<p>➤ 在人行道和道路邊界處設置護欄，確保行人安全。</p>

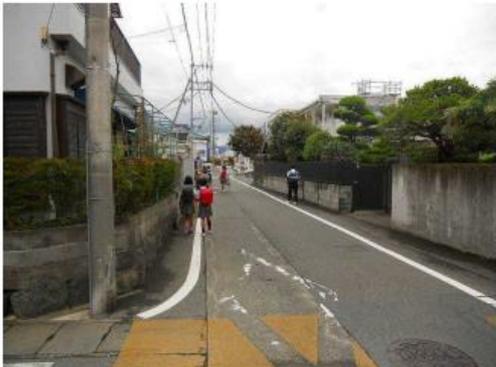
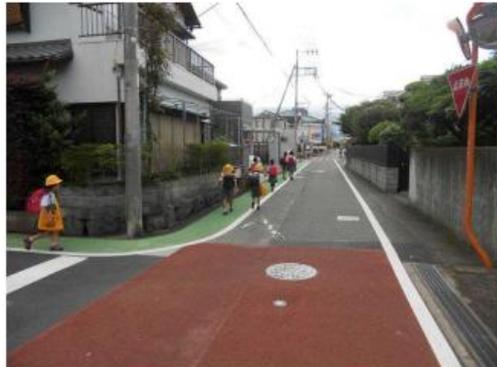
- (8) 彩色路面：透過顏色區分行人通行空間及車道，使車輛駕駛意識行人空間的存在，並降低車速，圖 2-2-25 所示。

<p>➤ 由於交通量大且行人通行空間不足，因此存在危險。</p>	<p>➤ 在路側鋪設彩色路面，確保行人空間並使通過車輛駕駛人注意。</p>

圖 2-2-25 靜岡縣駿東郡清水町在交通繁忙的道路路側鋪設彩色路面情況
資料來源：[5]，本指引整理。

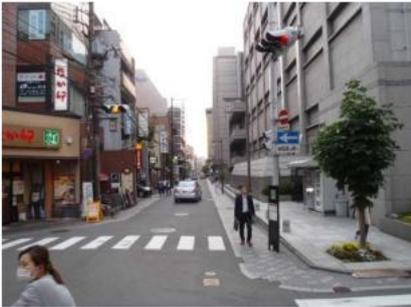
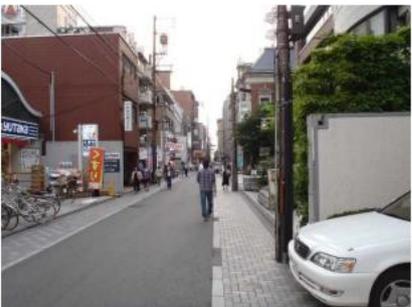
圖 2-2-26 行人通行空間鋪設連續型磚式鋪面
資料來源：[5]，本指引整理。

- (9) 磚式路面（人行空間）⁵：以磚式路面鋪設人行空間以區隔車道，使車輛駕駛意識到人行空間的存在，並降低交通速度，圖 2-2-26 所示。

<p>➤ 鋪設磚式路面人行空間</p>

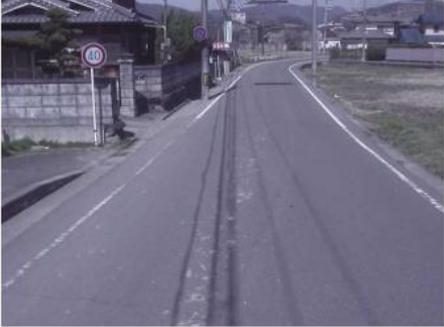
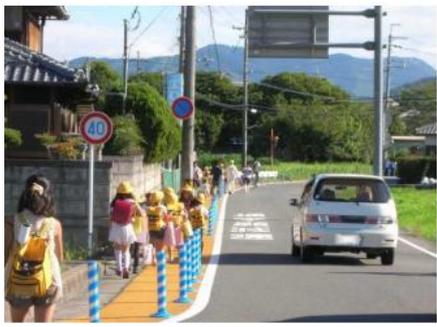
圖 2-2-27 京都府鋪設彩色鋪裝及設置交通桿情況

(10) 路側設置交通桿：可讓車輛駕駛意識到道路的形狀或使道路的寬度顯得更窄來控制車速。另外，透過將行人與車輛的通行空間分開，能提高行人的安全性，圖 2-2-27 所示。

<ul style="list-style-type: none"> ➤ 交通量很大，人行道和道路沒有分隔。 	<ul style="list-style-type: none"> ➤ 路側鋪設彩色路面 ➤ 設置分隔設施（交通桿）

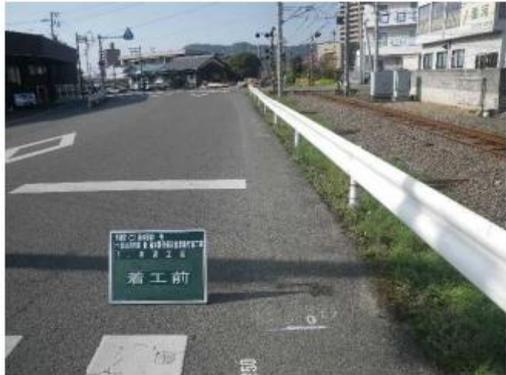
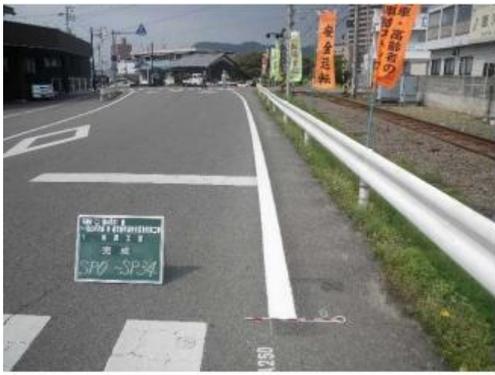
圖 2-2-28 愛媛縣增加路面邊線的反光性來鮮明化路側帶情況

(11) 增加路面邊線的反光性：提高車輛駕駛對路側帶的能見度，它可以提醒車輛駕駛有行人通行空間並防止車道偏離，圖 2-2-28 所示。

<ul style="list-style-type: none"> ➤ 道路路面邊線消失。 ➤ 由於沒有道路照明，周圍一片漆黑，行人處於危險之中。 	<ul style="list-style-type: none"> ➤ 增加路面邊線的反光性來鮮明化路側帶，以及提高夜間和雨天的能見度。

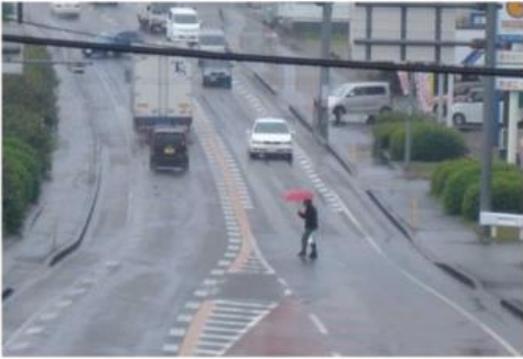
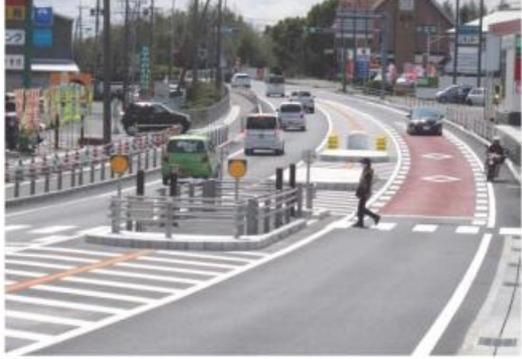
(12) 路段中（路口）二段式行人穿越道：交通島的設置縮短了穿越距離，以及減少行人亂穿越道路而造成的事故，圖 2-2-29 所示。

<p>➤ 行人在沒有行人穿越道的地方過路口。</p>	<p>➤ 設置行人穿越道及交通島，防止行人亂穿越道路所引發的事故。</p>

圖 2-2-29 宮崎縣甲湯郡在車道寬的國道上設置二段式行人穿越道情況
資料來源：[5]，本指引整理。

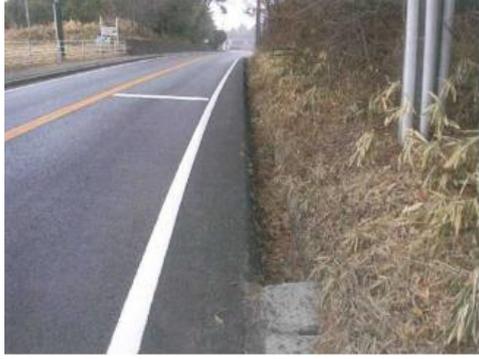
圖 2-2-30 山梨縣改善情況
資料來源：[5]，本指引整理。

(13) 道路側溝改善（含鋪設混凝土）：道路側溝改以鋪設平面混凝土，來改善道路側溝開闢行人通行空間，圖 2-2-30 所示。

<p>➤ 行人可通行的空間狹窄</p>	<p>➤ 透過側溝改善及設置交通桿，創造行人通行空間。</p>

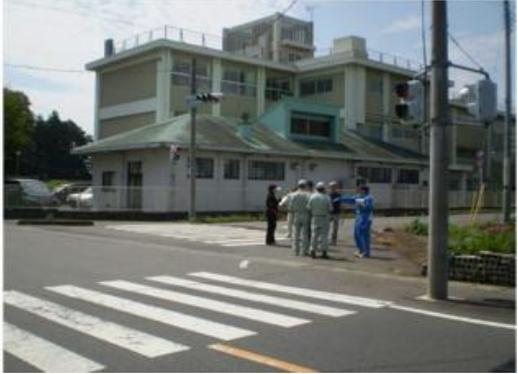
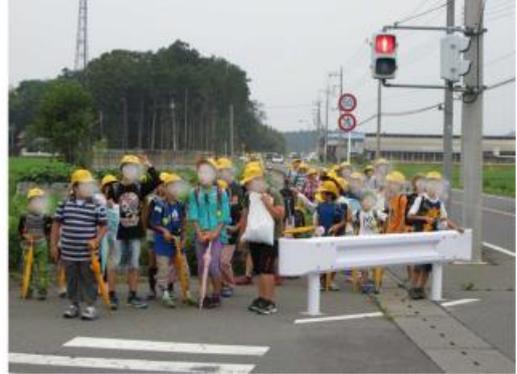
圖 2-2-31 栃木縣修建行人停留空間處情況

(14) 改善路口處行人停等空間：設置新的停留空間或設置護欄，將行人和車輛分開，確保人員的安全停留空間，以及減少行人亂穿越路口而造成的事故，圖 2-2-31 所示。

<p>➤ 路口的行人很危險，因為行人通行空間沒有與道路分開。</p>	<p>➤ 路口行人停留空間處設置護欄，確保行人安全。</p>

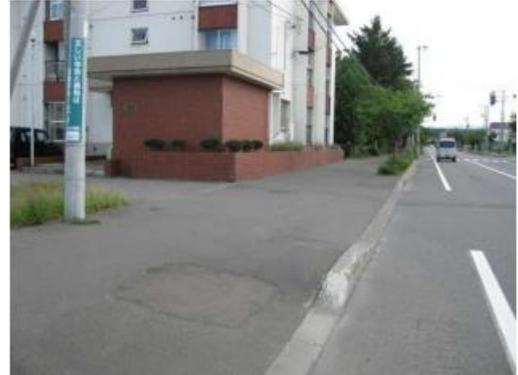
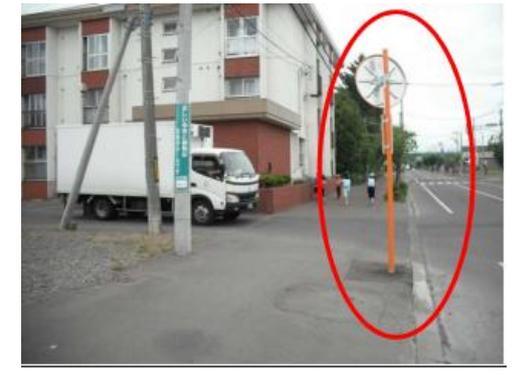
圖 2-2-32 北海道旭川市設置反光鏡情況

(1) 設置反光鏡：在能見度較差的彎道路段和路口設置反光鏡，讓車輛駕駛了解彎道路段路和路口前方的交通狀況，可以防止碰撞事故，圖 2-2-32 所示。

<p>路口附近有建築物，看不見行人。</p>	<p>設置反光鏡以提高行人的可視性</p>

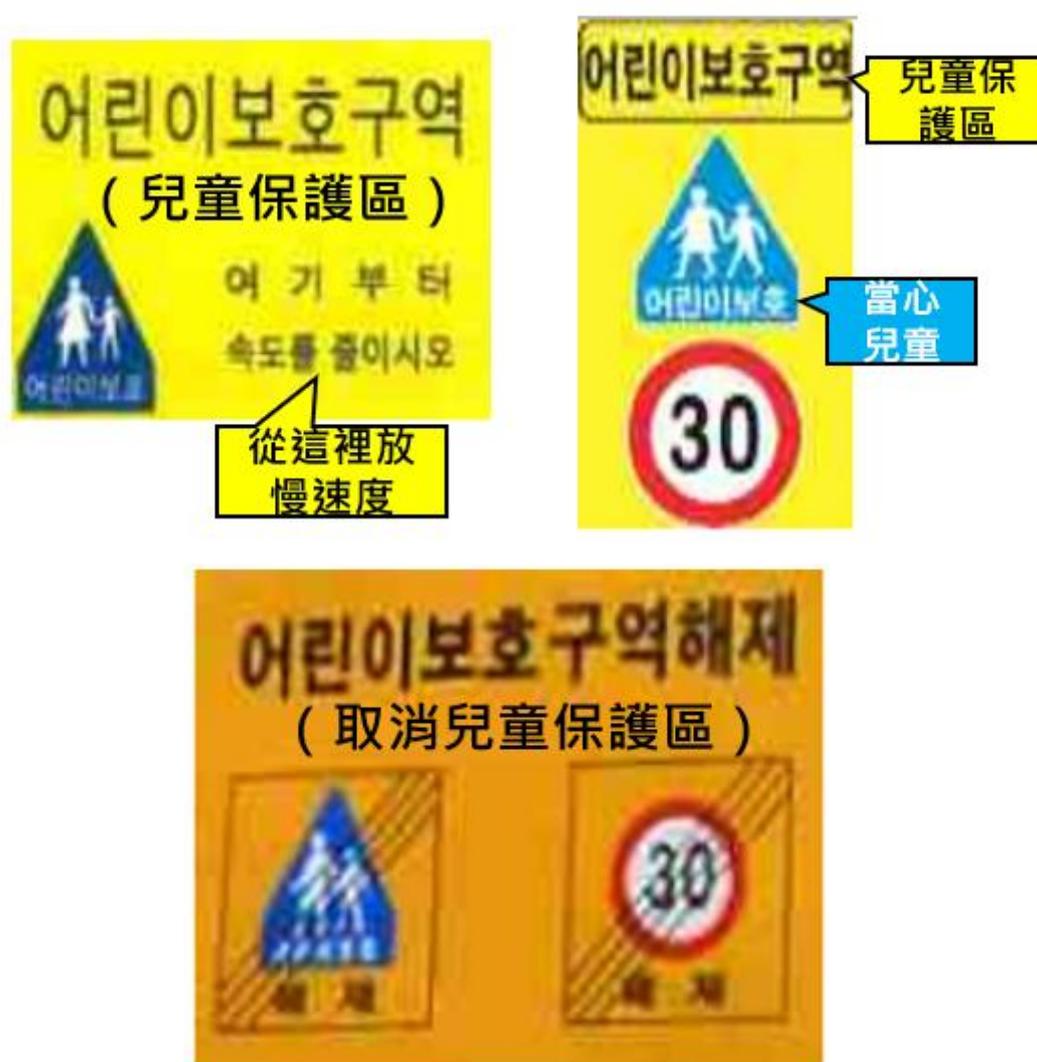
圖 2-2-33 「兒童保護區」標誌樣式

另韓國國民安全處（국민안전처）2016 年所公布的「兒童保護區維護標準（어린이보호구역정비표준모델）」[6]，「兒童保護區」的標誌及路面標字樣式如圖 2-2-33 及圖 2-2-34 所示。

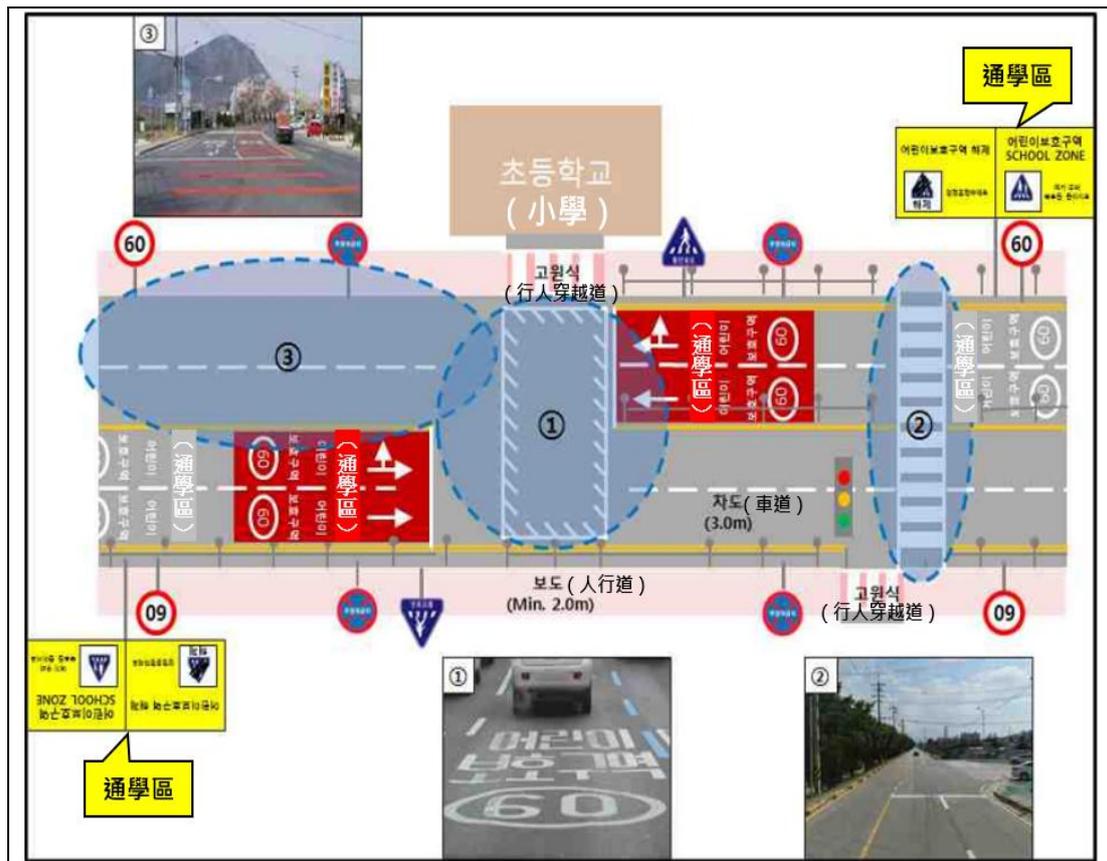
圖 2-2-35 主幹道 Type-A 之問題

<p>鄰接道路功能 (等級)</p>	<p>①車輛行駛至校門口前速度過高</p>
<p>行人通行空間安全</p>	<p>-</p>
<p>行人通過路口安全</p>	<p>②不當設置或未設置行人穿越道 ③未設置預防行人亂穿越路口之設施</p>

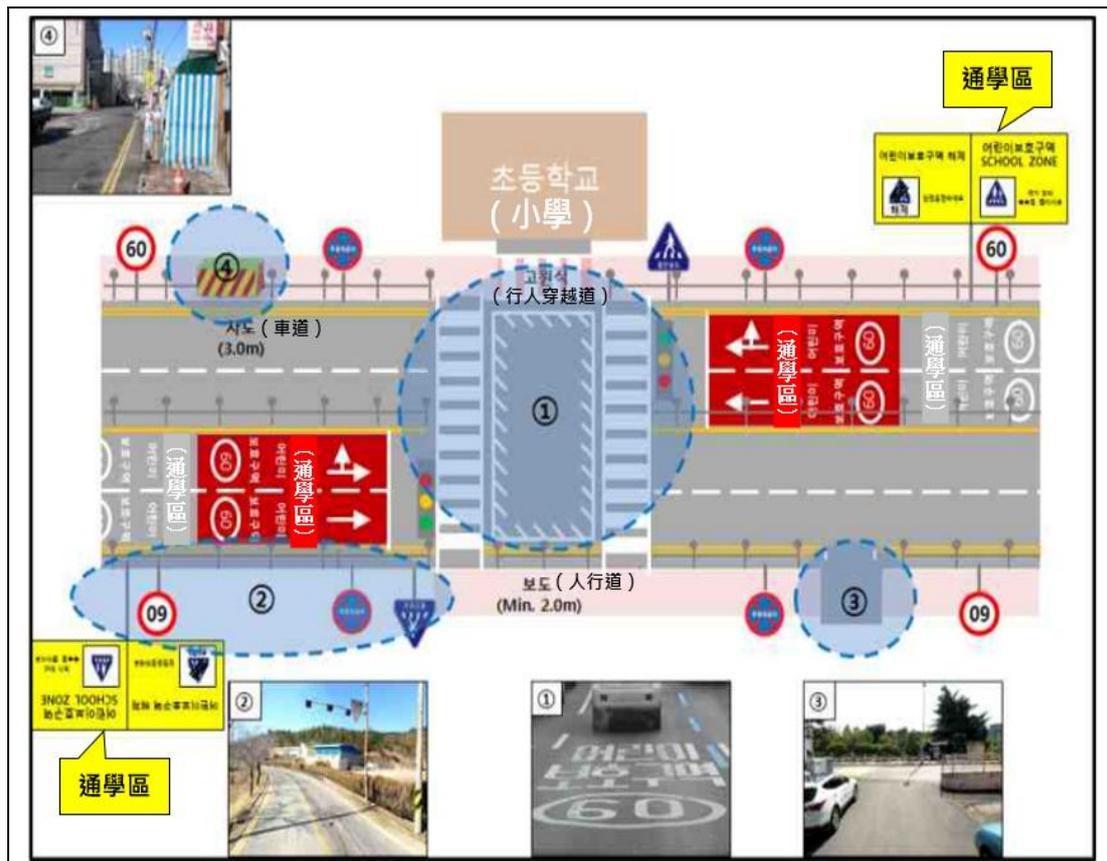
圖 2-2-36 主幹道 Type-B 之問題

鄰接道路功能（等級）	①車輛行駛至校門口前速度過高
行人通行空間安全	②因缺乏人行道而導致行人和車輛發生衝突 ③人行動線未連貫（人行道或行人穿越道未連貫） ④因障礙物導致能見度及行走環境較差
行人通過路口安全	-

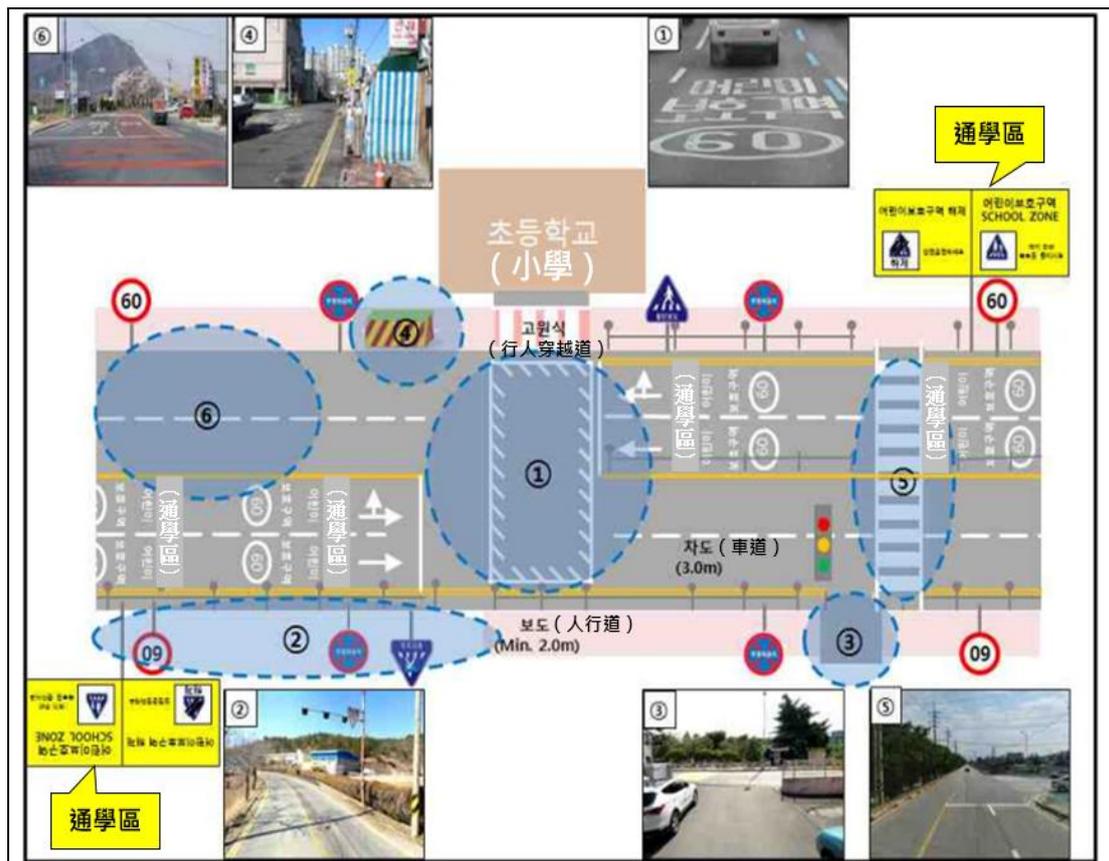
圖 2-2-37 主幹道 Type-C 之問題

鄰接道路功能（等級）	①車輛行駛至校門口前速度過高
行人通行空間安全	②因缺乏人行道而導致行人和車輛發生衝突 ③人行動線未連貫（人行道或行人穿越道未連貫） ④因障礙物導致能見度及行走環境較差
行人通過路口安全	⑤不當設置或未設置行人穿越道 ⑥未設置預防行人亂穿越路口之設施

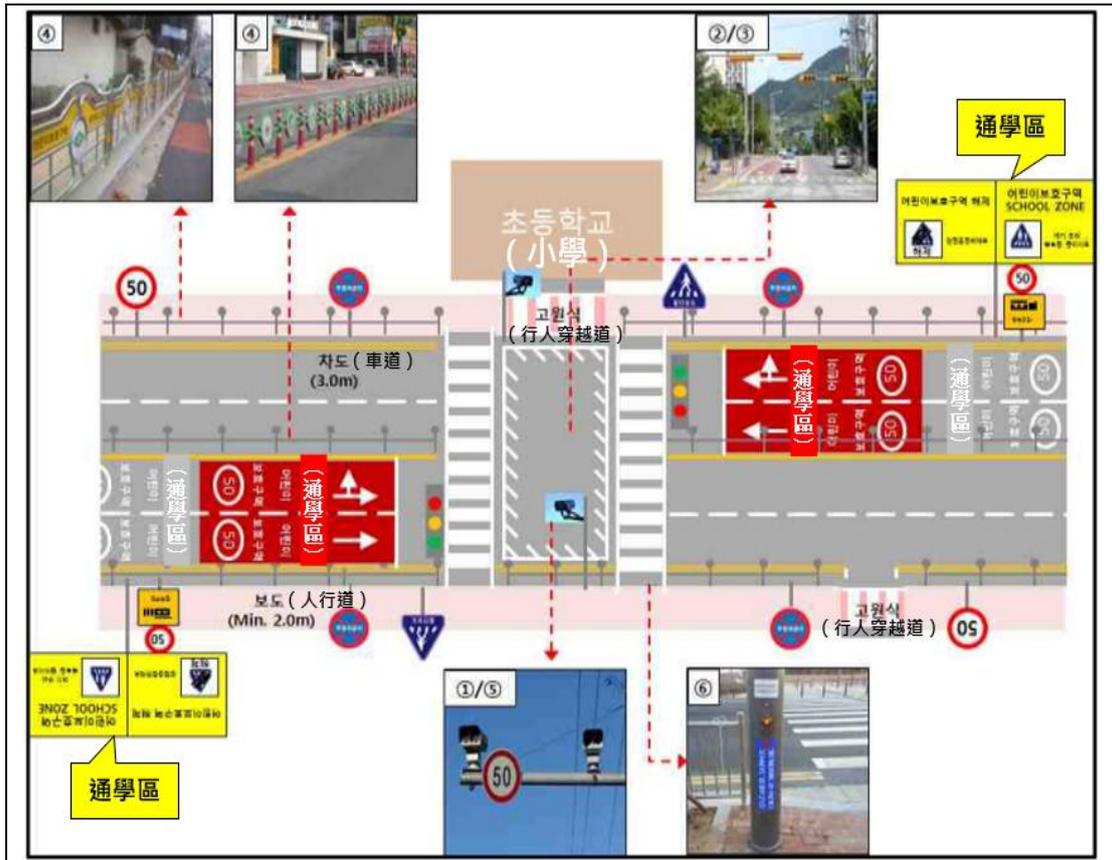
圖 2-2-38 主幹道 Type-A 改善措施

<p>① 設置違規監測設備</p>

<p>② 校門口前設置號誌 -設置於行人穿越道前方 -號誌燈體為黃色</p>

<p>③ 於校門前劃設行人穿越道</p>

<p>④ 於人行道旁設置護欄</p>

<p>⑤ 設置速度感測設備(速限降至50公里/小時)</p>

<p>⑥ 設置行人通行號誌及操作設備</p>
