花蓮縣政府 函

主旨：有關交通部修正公布「校園周邊人行空間改善參考指引」案，請貴校配合相關政府機關設置「通學區」標示，請查照。

校園周邊人行空間改善參考指引

交通部

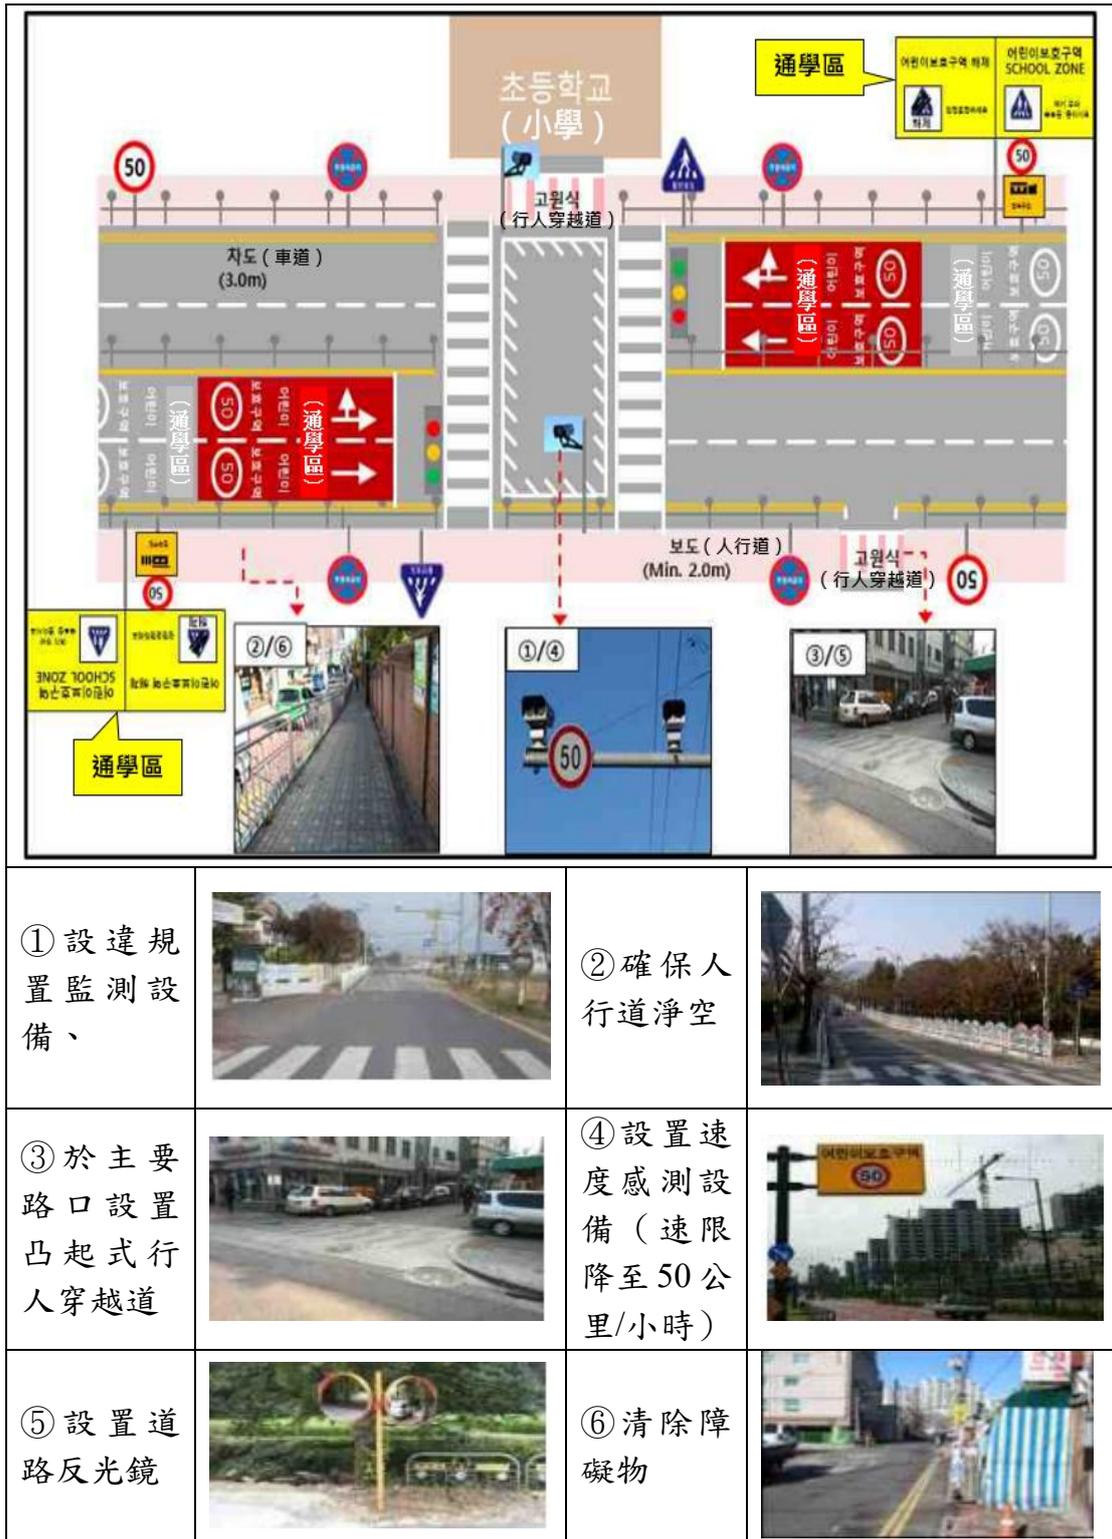
圖 2-2-39 主幹道 Type-B 改善措施

(2) 改善措施：各類型兒童保護區進行改善所需的設施（或措施）羅列如表 2-2-3 所示，各類型兒童保護區之改善措施說明如圖 2-2-38~圖 2-2-40。

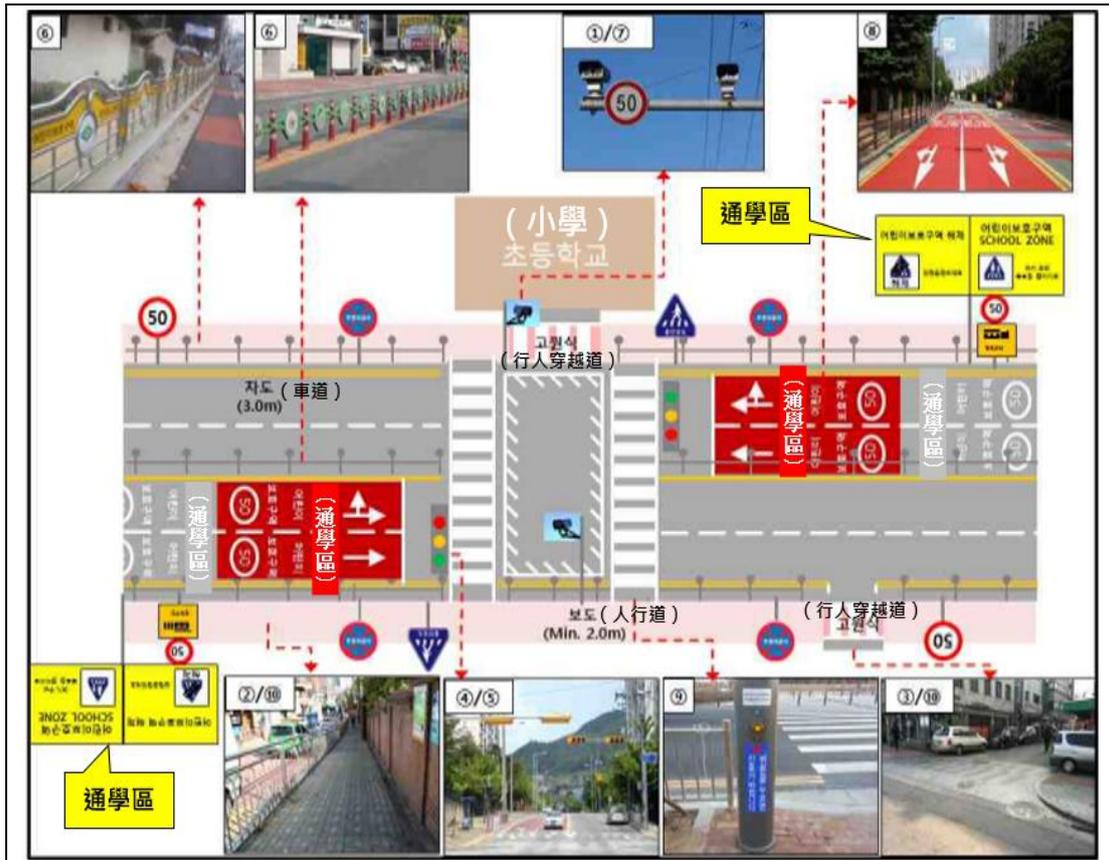
圖 2-2-40 主幹道 Type-C 改善措施

<p>① 設置違規監測設備</p>

<p>② 確保人行道淨空</p>

<p>③ 於主要路口設置凸起式行人穿越道</p>

<p>④ 校門口前設置號誌 -設置於行人穿越道前方 -號誌燈體為黃色</p>

<p>⑤ 於校門前劃設行人穿越道</p>

<p>⑥ 於人行道旁設置護欄</p>

⑦ 設置速度感測設備(速限降至 50 公里/小時)

⑧ 校門前道路鋪設紅色鋪面

⑨ 設置行人通行號誌及操作設備

⑩ 設置道路反光鏡

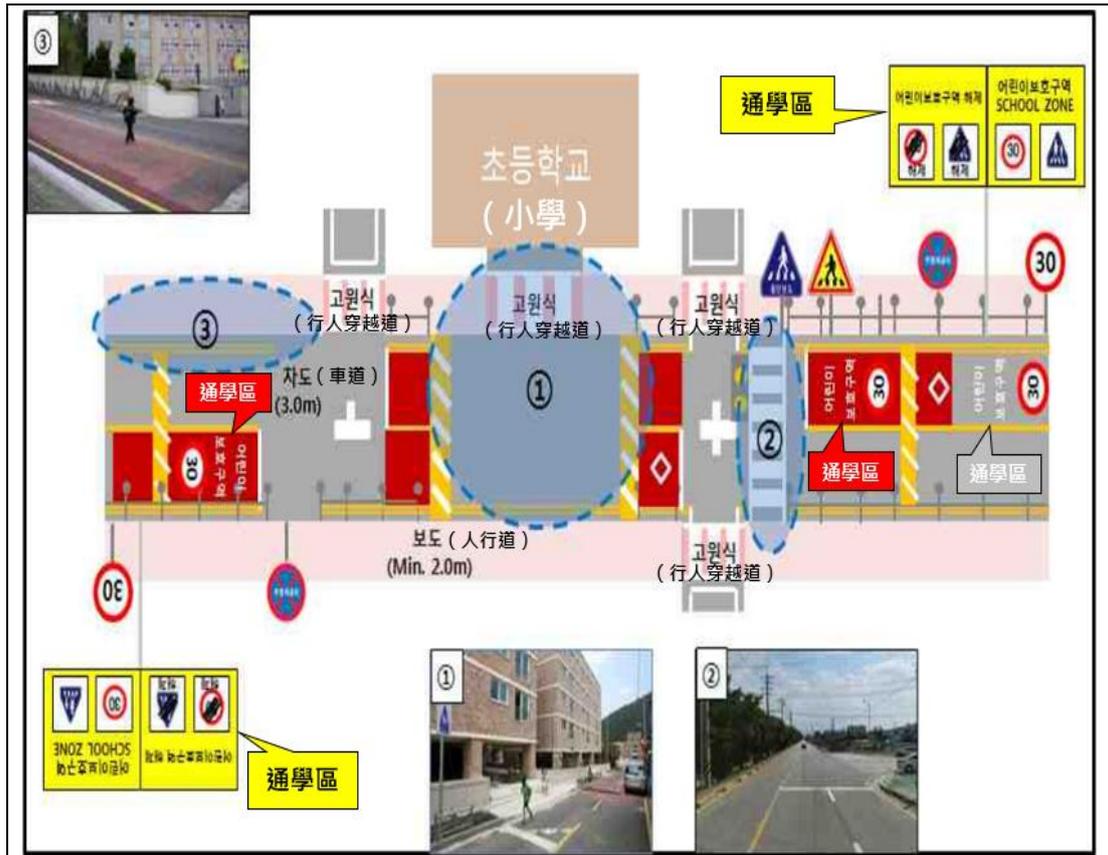
圖 2-2-41 地方道路 Type-A 之問題

<p>鄰接道路 功能（等 級）</p>	<p>①車輛行駛至校門口前未減速</p>
<p>行人通行 空間安全</p>	<p>-</p>
<p>行人通過 路口安全</p>	<p>②不當設置或未設置行人穿越道 ③未設置預防行人亂穿越路口之設施</p>

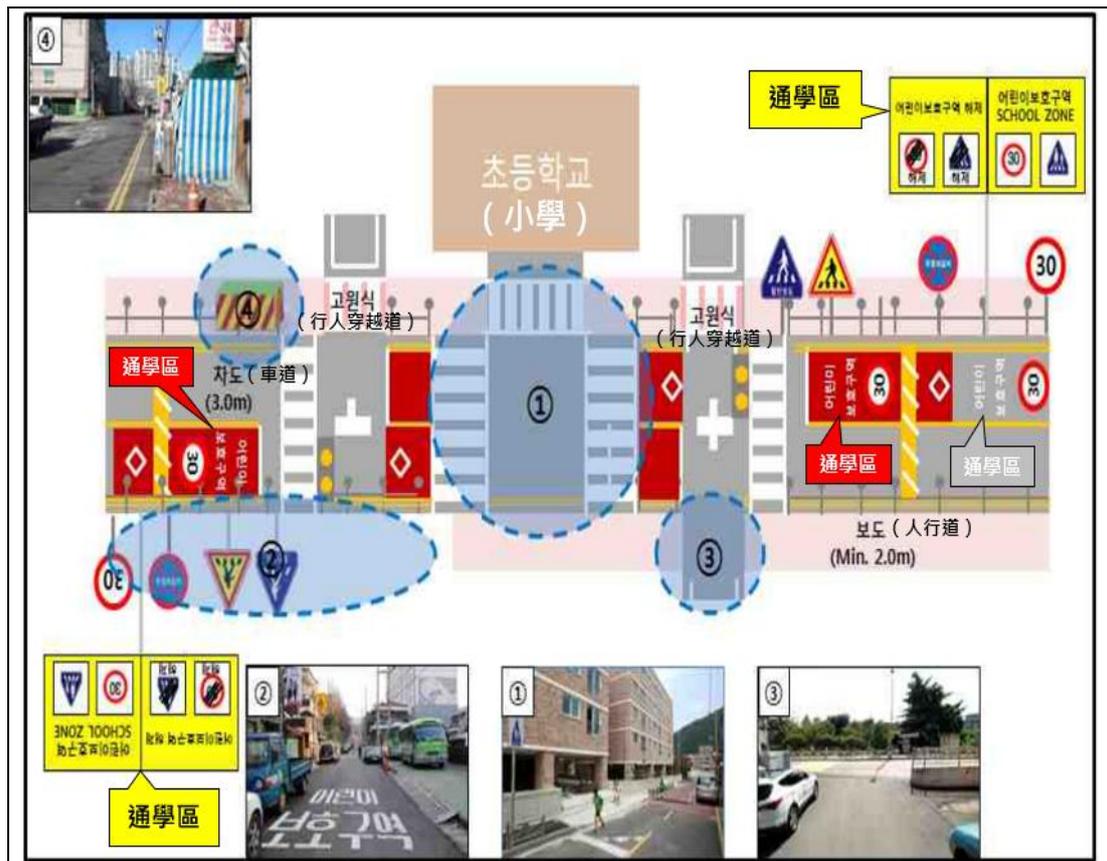
圖 2-2-42 地方道路 Type-B 之問題

鄰接道路 功能（等 級）	①車輛行駛至校門口前未減速
行人通行 空間安全	②因缺乏人行道而導致行人和車輛發生衝突 ③人行動線未連貫（人行道或行人穿越道未連貫） ④因障礙物導致能見度及行走環境較差
行人通過 路口安全	-

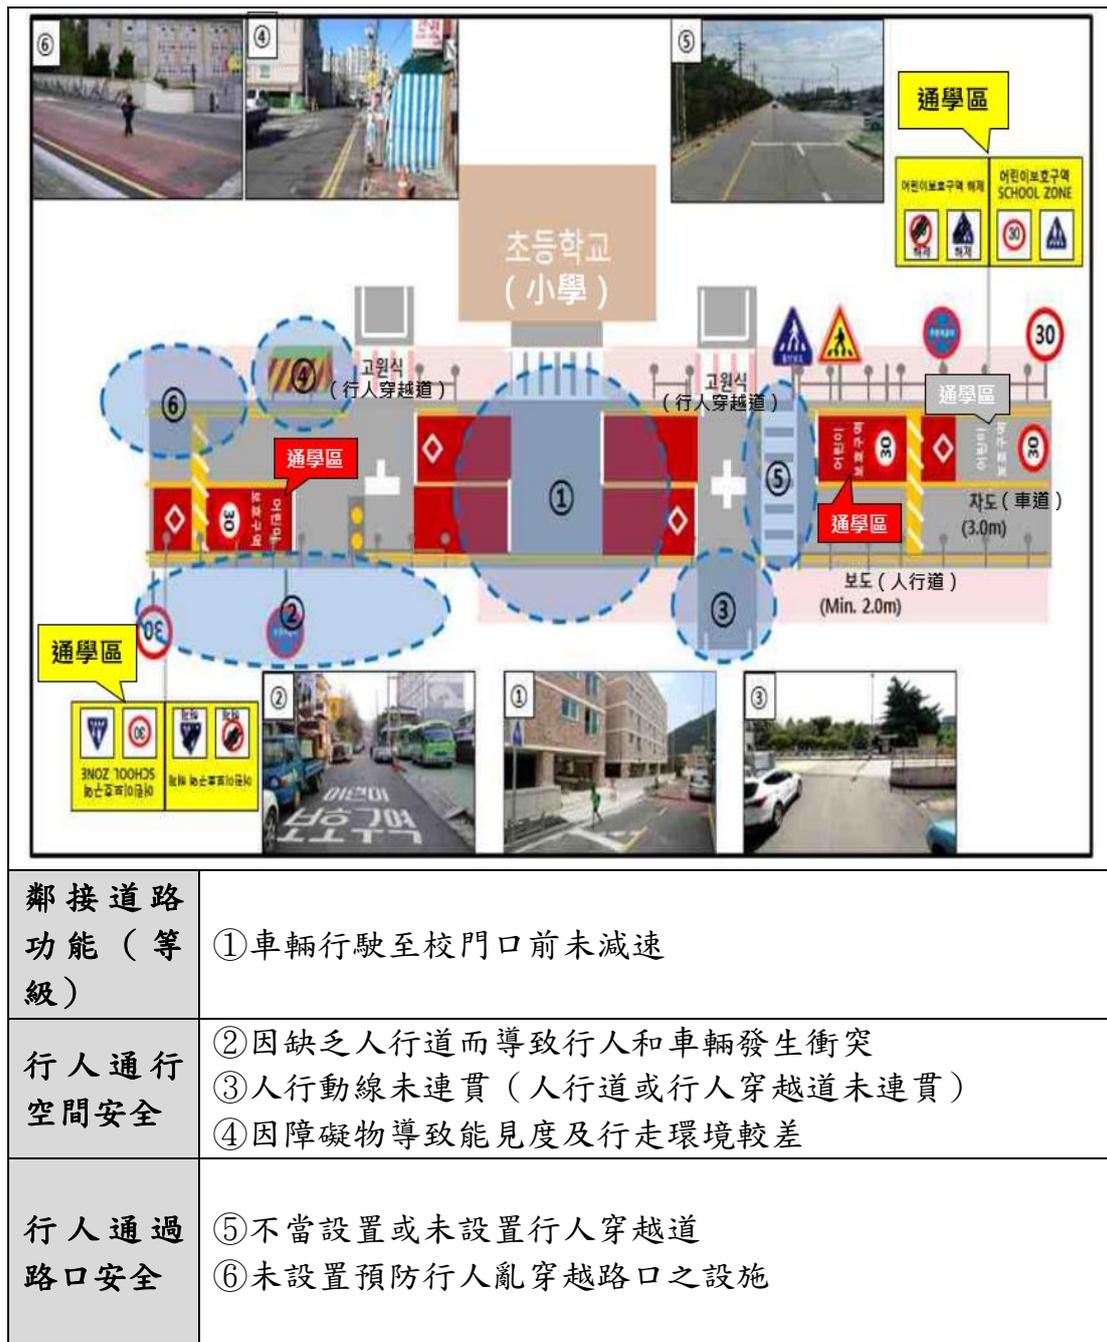
圖 2-2-43 地方道路 Type-C 之問題

- (1) 現況與問題：依「鄰接道路功能（等級）」、「行人通行空間安全」及「行人通過路口安全」再分類，各類型兒童保護區之現況羅列如表 2-2-4 所示，各類型兒童保護區之問題說明如圖 2-2-41~圖 2-2-43。

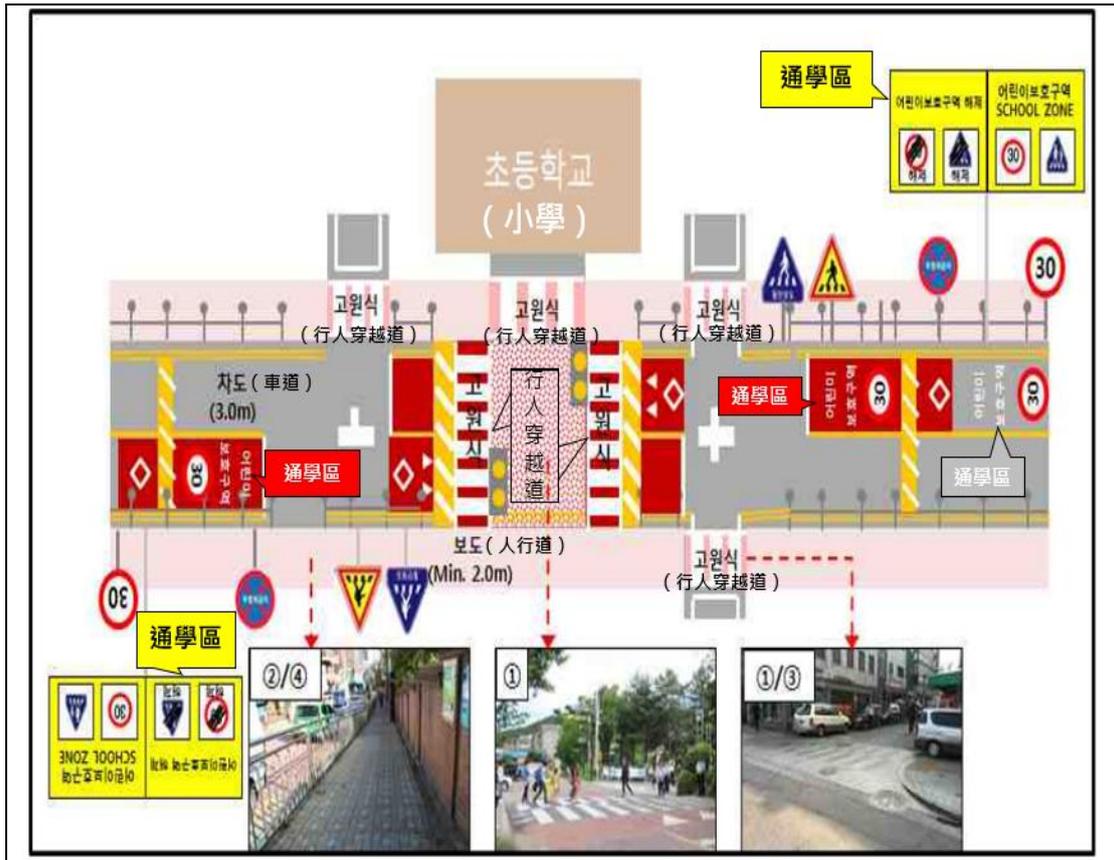
圖 2-2-45 地方道路 Type-B 改善措施

<p>① 於校門前劃設凸起行人穿越道或設置凸起式路口</p>

<p>② 確保人行道淨空</p>

<p>③ 設置道路反光鏡</p>

<p>④ 清除障礙物</p>

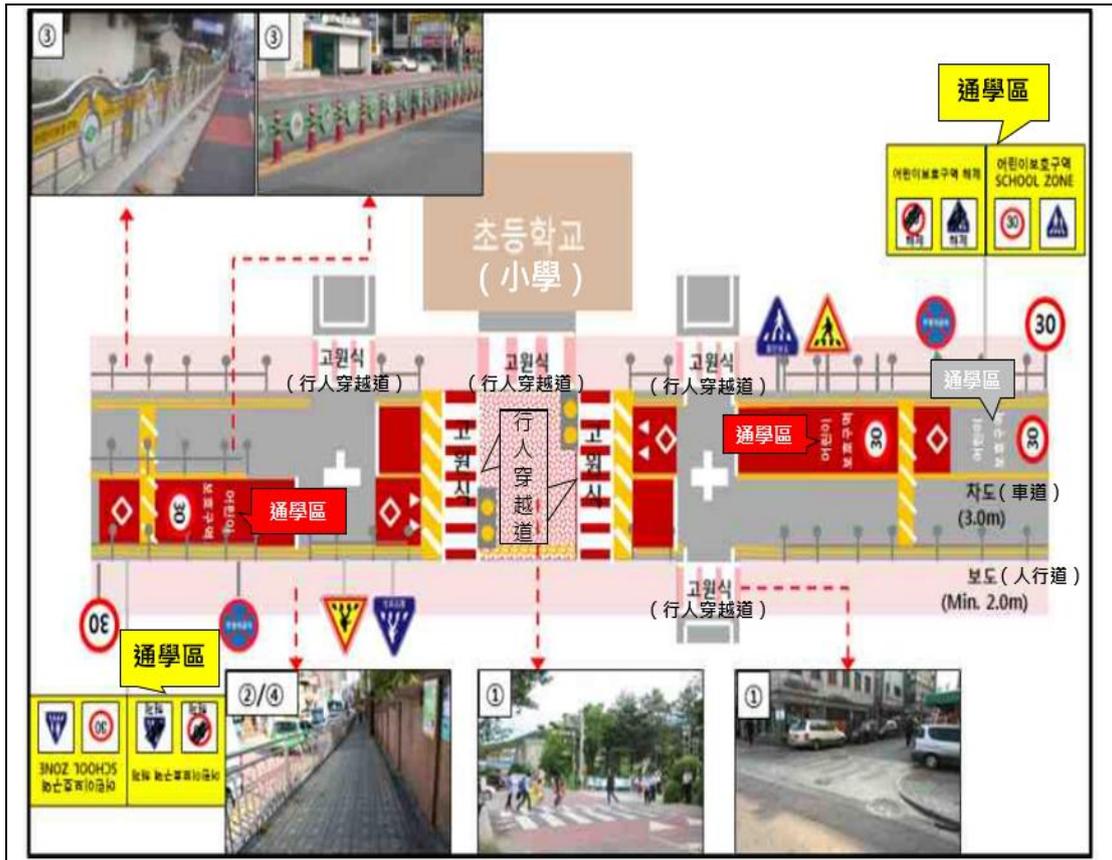
圖 2-2-46 地方道路 Type-C 改善措施

<p>① 於校門前劃設凸起行人穿越道或設置凸起式路口</p>

<p>② 確保人行道淨空</p>

<p>③ 於人行道旁設置護欄</p>

<p>④ 設置道路反光鏡</p>

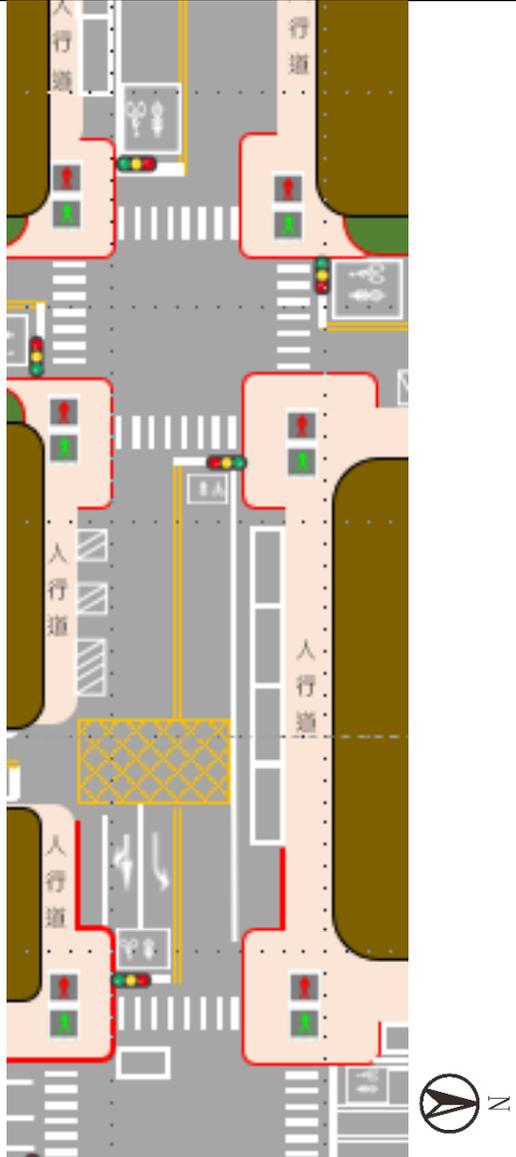
表 3-4-1 炎峰國小周邊路段進行環境改善之運用方法

路段	採用措施	圖示	運用方法說明
<p>路段 1</p>	<p>改善措施 10：整合路側停車空間</p>

<ul style="list-style-type: none"> ● 設置路側人行空間搭配劃設路側汽機車停車格
	<p>改善措施 25：加強違規占用及違停執法</p>		<ul style="list-style-type: none"> ● 上下課加強違停執法

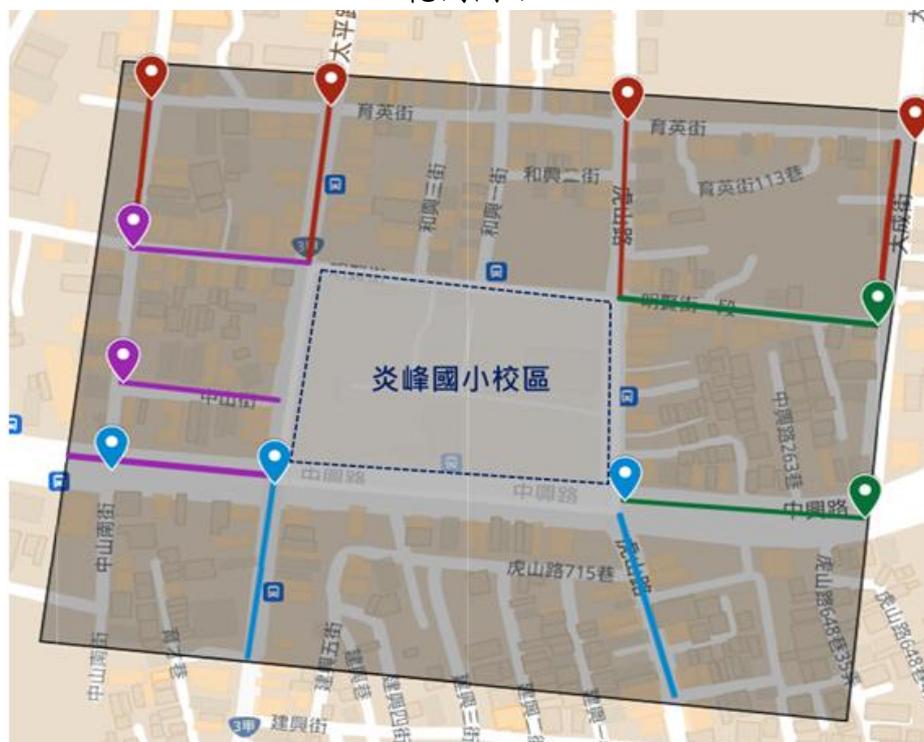
檢查區域平面圖

臨近路口以框線與編號加註並以指北針標示北方

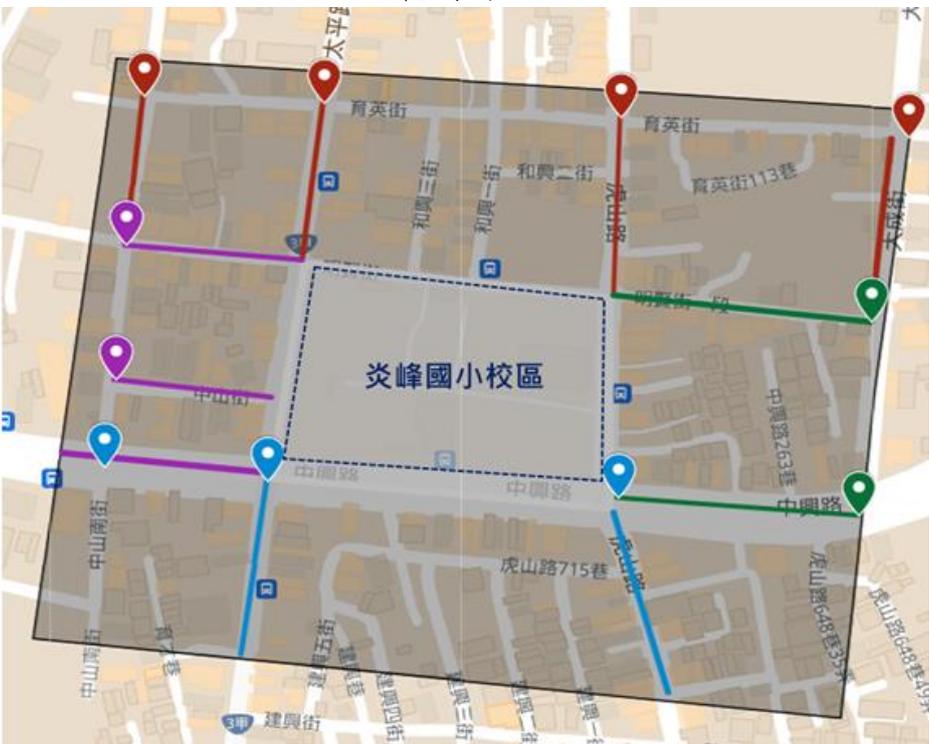
<p style="text-align: center;">檢查區域平面圖 臨近路口以框線與編號加註並以指北針標示北方</p>
學校所在區域		
鄰近主要道路最高速限		
主要大眾運輸系統	<input type="checkbox"/> 火車 <input type="checkbox"/> 捷運 <input type="checkbox"/> 輕軌 <input type="checkbox"/> 公車	
上、放學時段有無交通導引人員	<input type="checkbox"/> 有 <input type="checkbox"/> 無

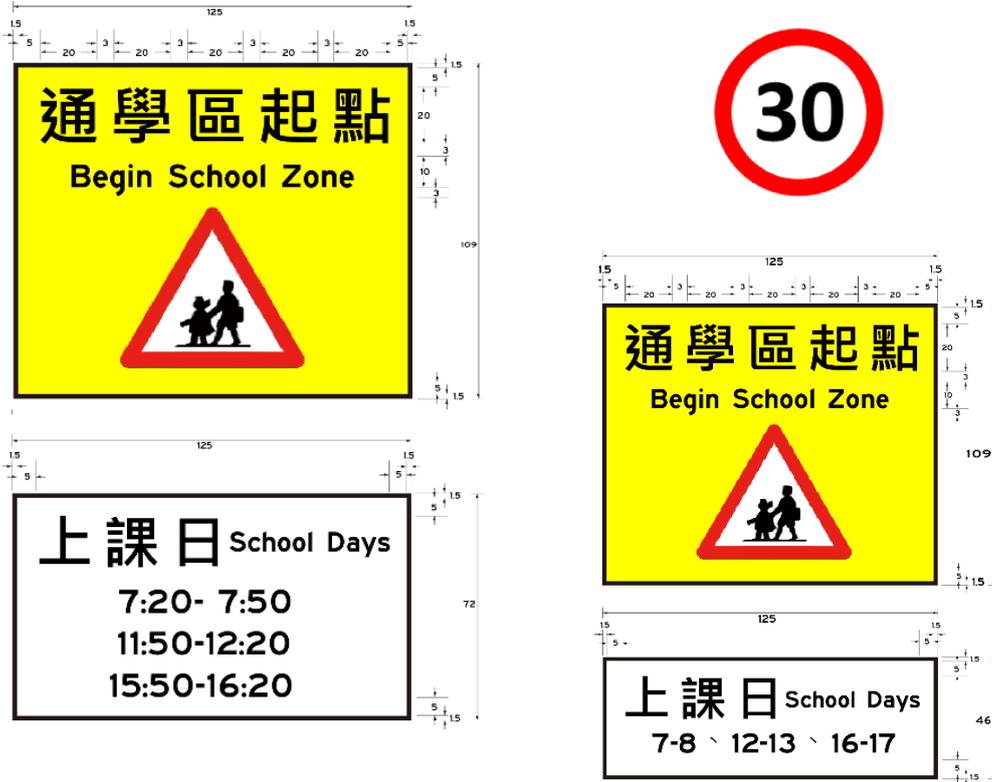
附錄圖 1 進入通學區標誌

服務道路(含巷道)：

1. 警示進入通學區
2. 速限降低(如 30kph)

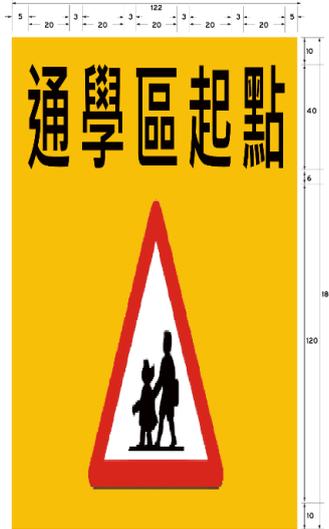
附錄圖 3 進入通學區標線

主（次）要道路：

1. 警示進入通學區
2. 維持原有速限

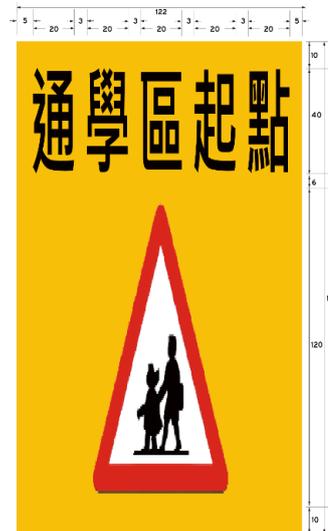
服務道路（含巷道）：

1. 警示進入通學區
2. 速限降低（如 30kph）
